## RAPPORT DE RESTAURATION

Localisation : Dépôt dans le CDCROA, lieu d'origine église Notre-Dame de l'Assomption, Palau del Vidre, 66

Sujet : Tabernacle

Auteur : Honoré Rigaud

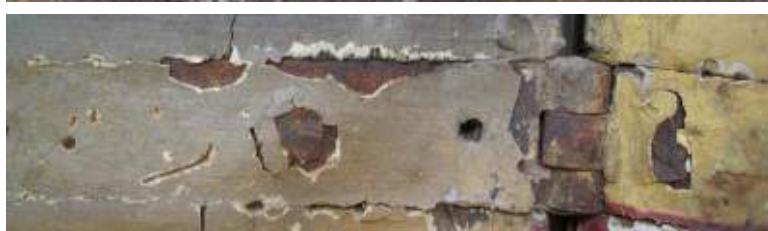
Les ferrures : sont dans un **assez bon état de conservation**. On observe une couche épaisse de couleur brun-rougeâtre pouvant correspondre à un **hydroxyde ferrique**. Aucun hydroxychlorures de fer n'a été observé sur les couches de corrosion.

L'oxydation du fer a entraîné l'apparition de couches de corrosion composées principalement d'hydroxyde ferrique.

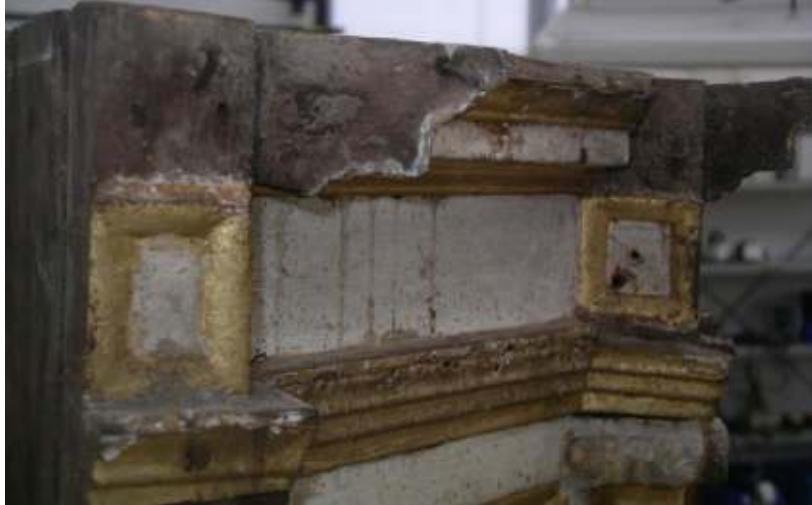
Ici, deux moulures ont disparu. Ces altérations sont la conséquence probable de chocs et/ou de perte de pouvoir collant de l'adhésif.

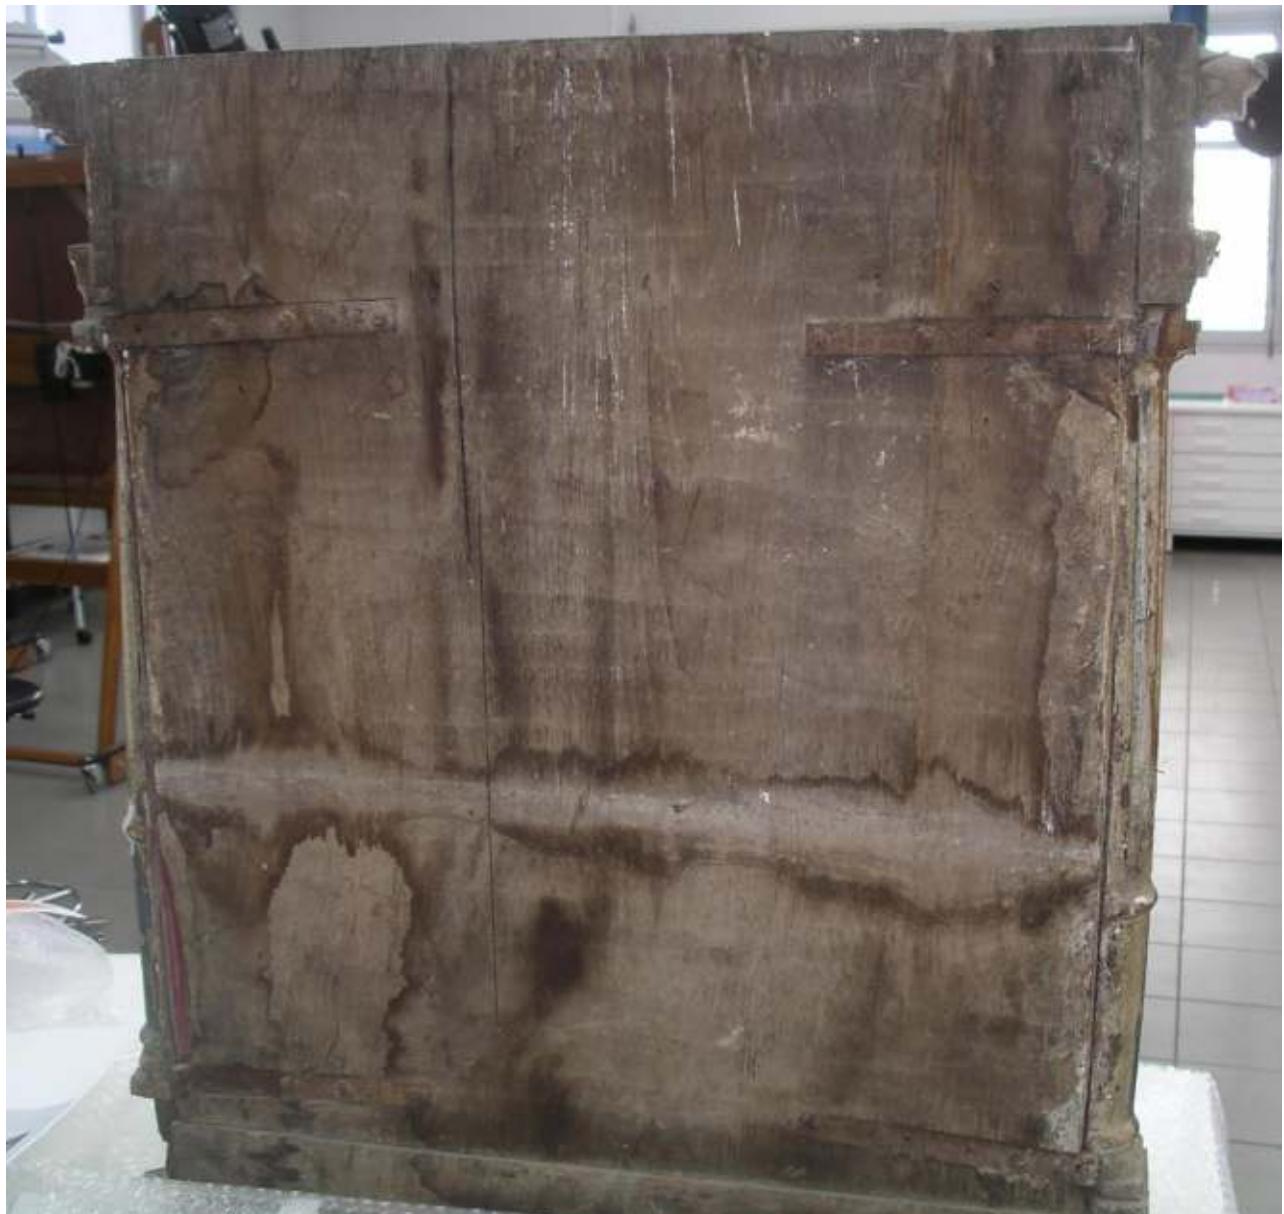
Le revers du tabernacle présente des traces évidentes d'un ancien dégât des eaux : on observe des traces tanniques indiquant que de l'eau a coulé le long du tabernacle avant de s'accumuler dans le bas, provoquant l'altération des moulures et des polychromies de cette zone.

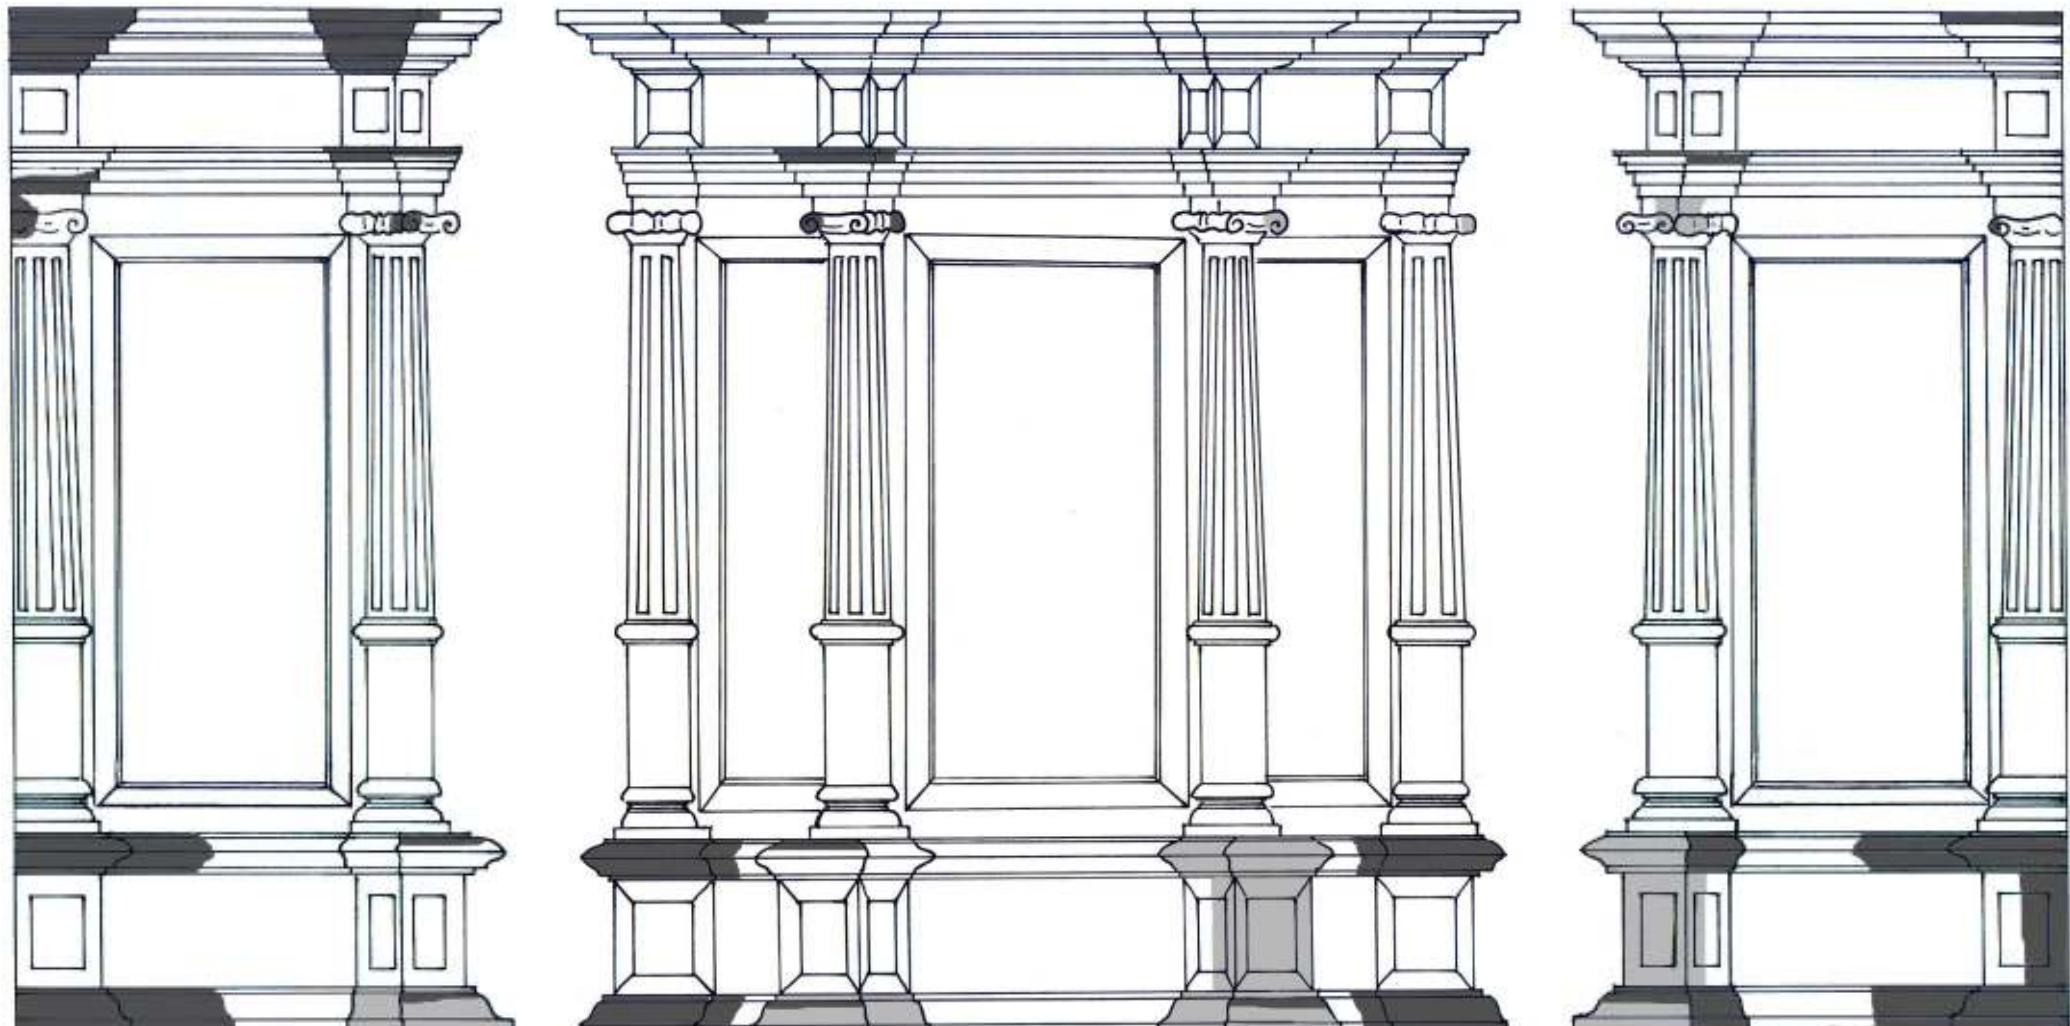
## SCHÉMA DES ALTERATIONS STRUCTURELLES

Parties anciennement restaurées (XIX<sup>ème</sup> siècle ?)

Lacunes du bois principales

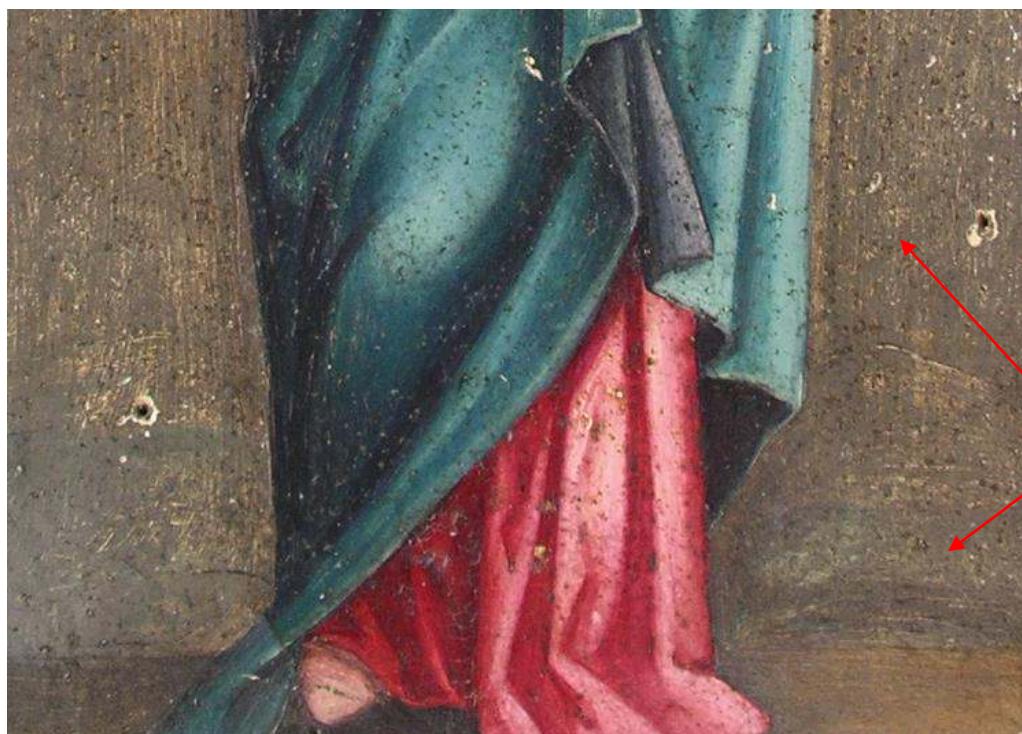
Ci-contre, on devine la couche claire du ciel sous la couche grise ainsi que les montagnes bleutées.

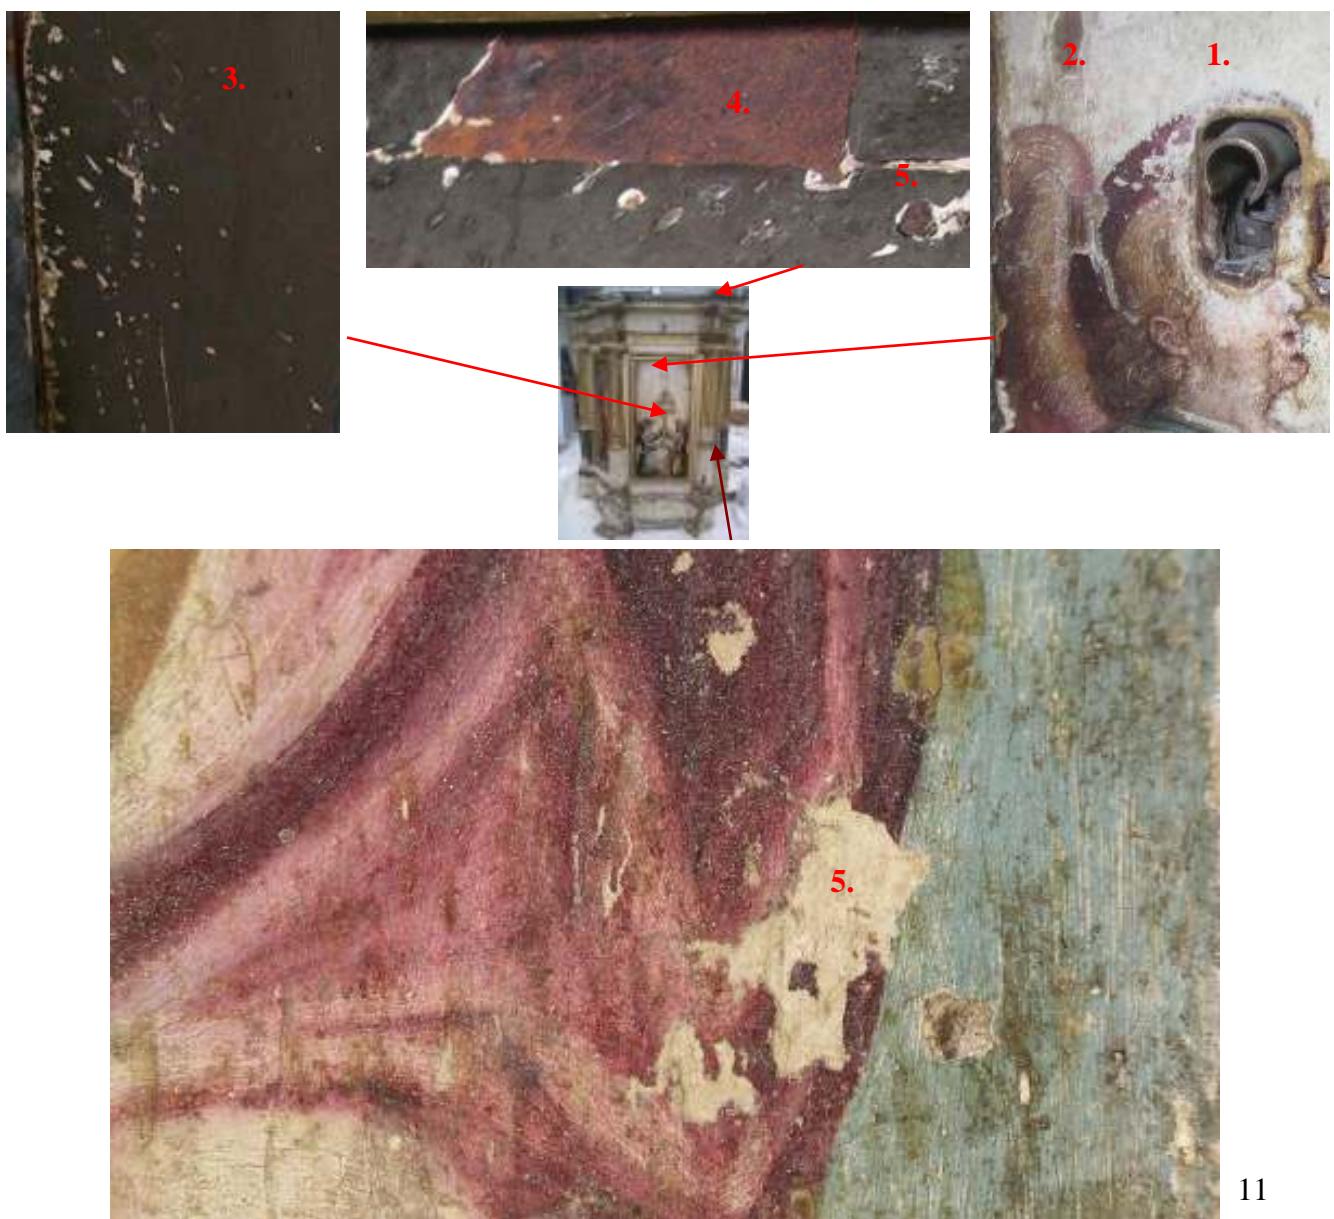
- **Les peintures sont lacunaires.** Les panneaux extérieurs ne sont que ponctuellement lacunaires et ces lacunes de couche picturale sont petites. La peinture de la porte du tabernacle est cependant plus touchée : la serrure moderne ayant été percée sur la tête d'un des anges (1). D'autres lacunes de couche picturale sont visibles sur cette peinture en raison de la manipulation régulière de la porte (2). Les peintures de l'intérieur du tabernacle sont plus altérées : on observe ainsi de nombreux petits chocs, très présents sur l'intérieur de la porte (3) et sur les peintures des côtés. Ces chocs ont probablement été causés par la manipulation régulière du ciboire qui devait comporter des éléments pointus. On notera également une lacune assez importante sur la peinture intérieure sombre, la corrosion d'une ferrure ayant fait tomber la couche picturale posée dessus (4). Quelques lacunes semblent être dues à des fragilités de la préparation (5). Enfin, plusieurs clous cloués pour fixer des textiles sont observés à l'intérieur du tabernacle (6).

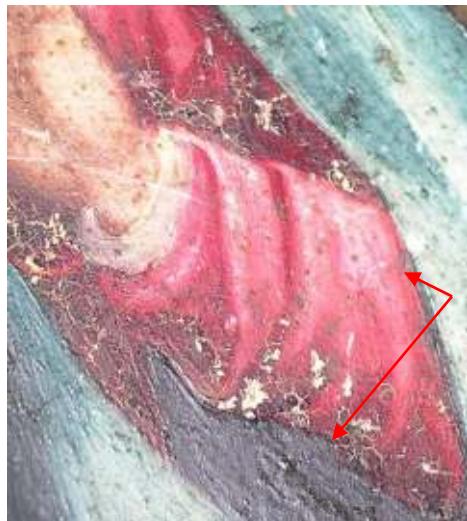
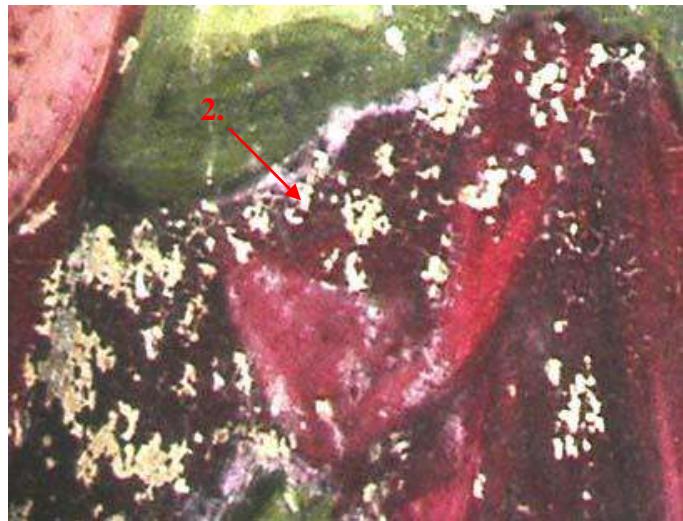
**- Des clivages apparaissent sur les peintures intérieures dextre et senestre.** Ces clivages concernent les laques sur le manteau de la Vierge et celui de saint Jean en face (clichés ci-dessous). Une étude approfondie sera nécessaire pour déterminer la cause de ces clivages laque rouge/préparation, cause qui a peut-être un lien avec les craquelures prématuées visibles dans ces zones. La laque employée sur le Christ en gloire est d'une couleur différente et elle ne présente pas ce type d'altérations.

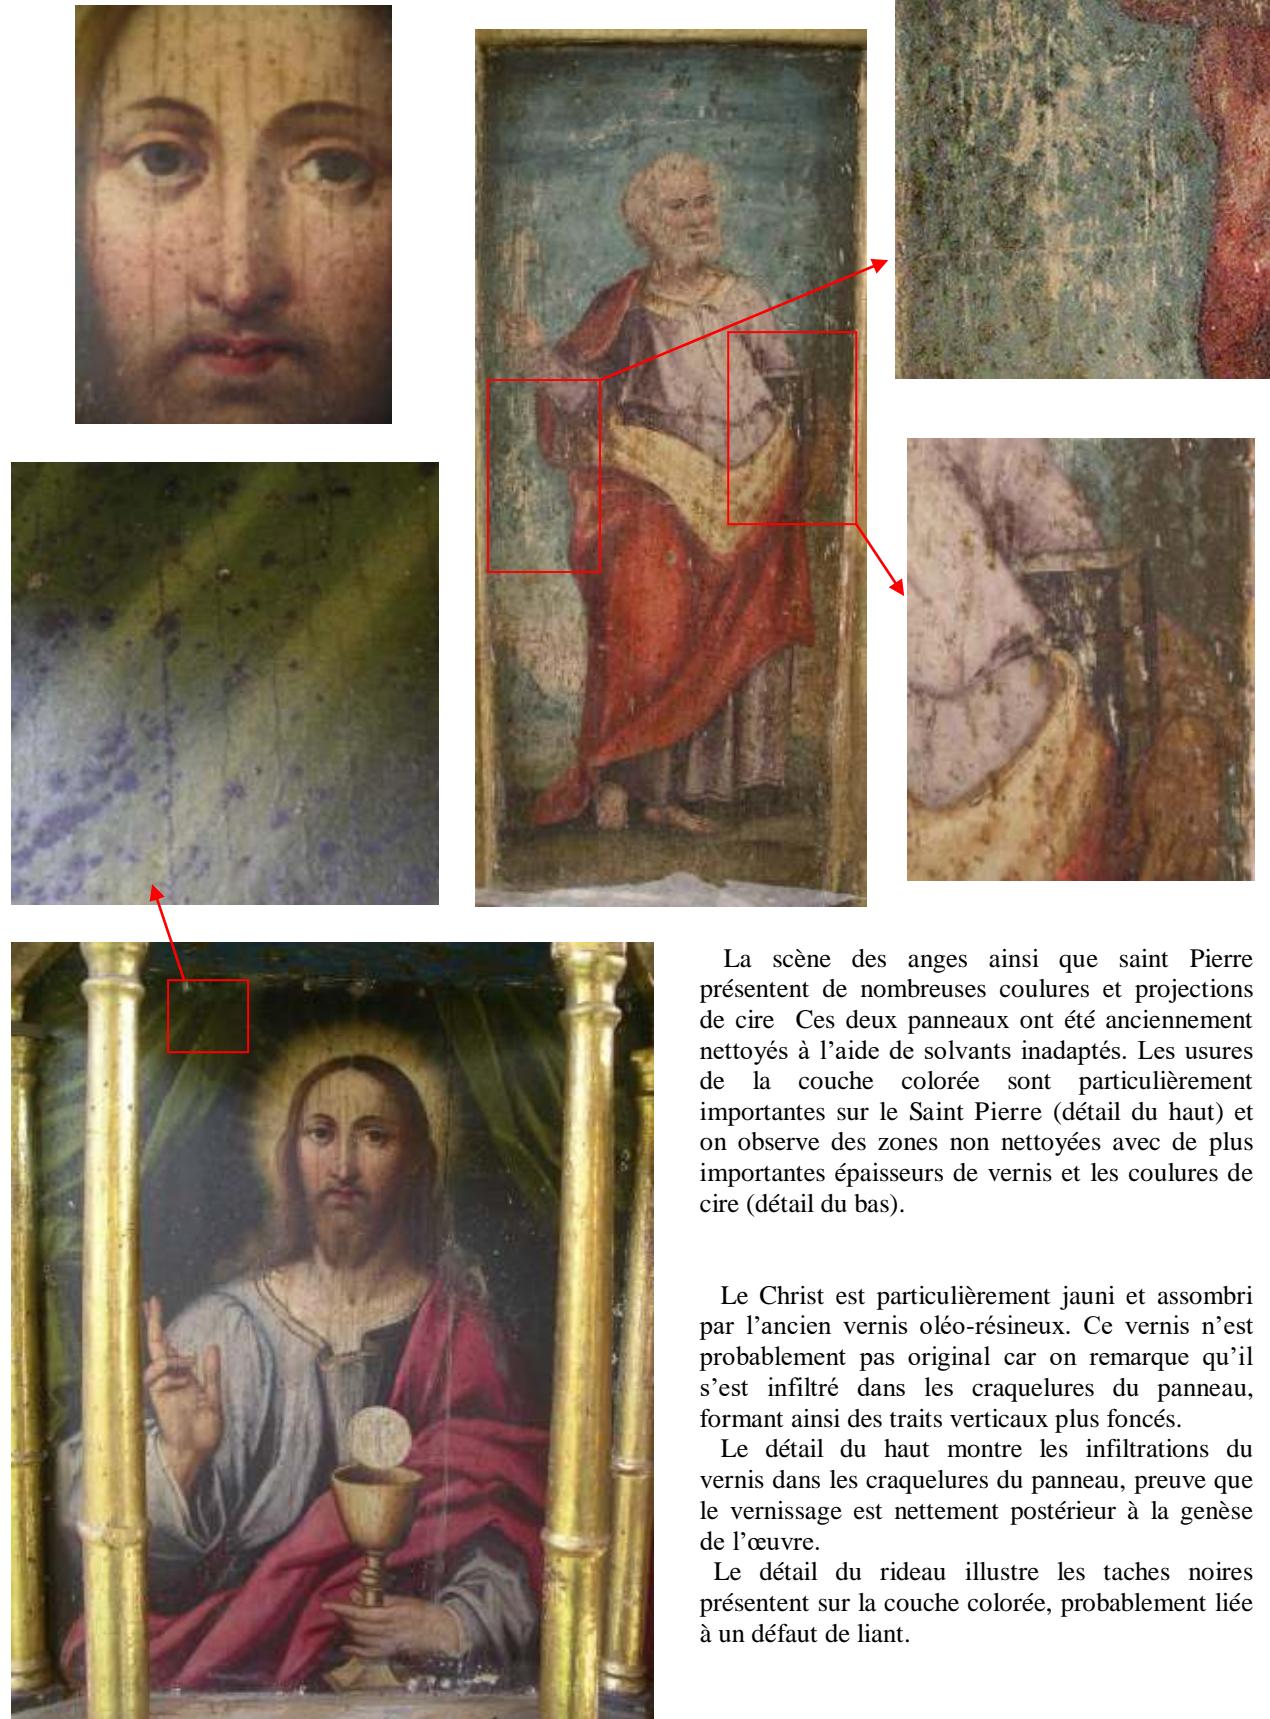
La scène des anges ainsi que saint Pierre présentent de nombreuses coulures et projections de cire. Ces deux panneaux ont été anciennement nettoyés à l'aide de solvants inadaptés. Les usures de la couche colorée sont particulièrement importantes sur le Saint Pierre (détail du haut) et on observe des zones non nettoyées avec de plus importantes épaisseurs de vernis et les coulures de cire (détail du bas).

Le Christ est particulièrement jauni et assombri par l'ancien vernis oléo-résineux. Ce vernis n'est probablement pas original car on remarque qu'il s'est infiltré dans les craquelures du panneau, formant ainsi des traits verticaux plus foncés.

Le détail du haut montre les infiltrations du vernis dans les craquelures du panneau, preuve que le vernissage est nettement postérieur à la genèse de l'œuvre.

Le détail du rideau illustre les taches noires présentes sur la couche colorée, probablement liée à un défaut de liant.

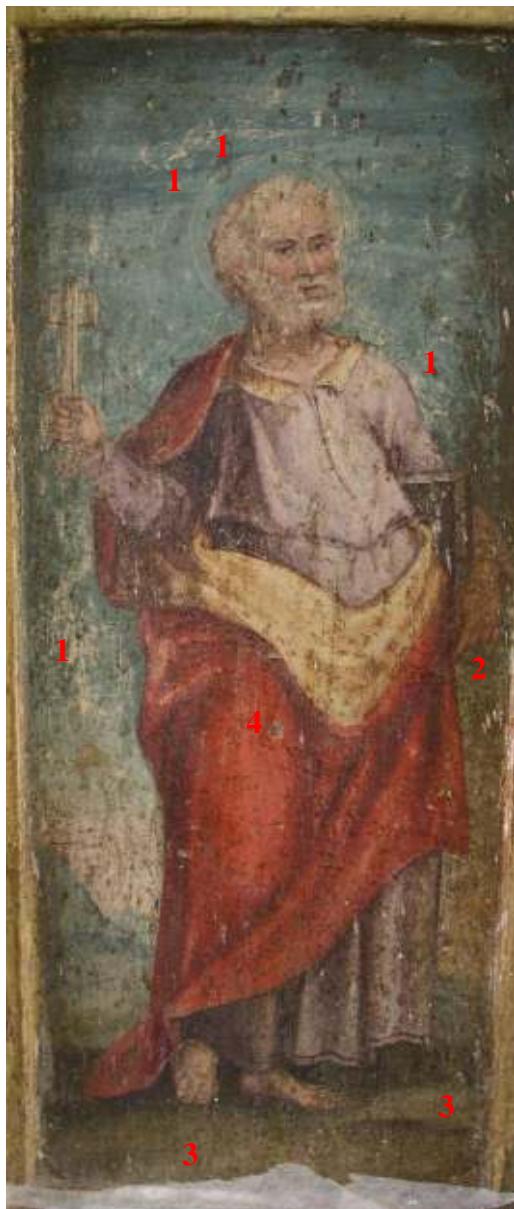
Saint Pierre

1. Usures dues aux nettoyages abusifs
2. Irrégularités du nettoyage et épaisseur de vernis
3. Coulures et projections de cire de cierge
4. Lacunes du bois

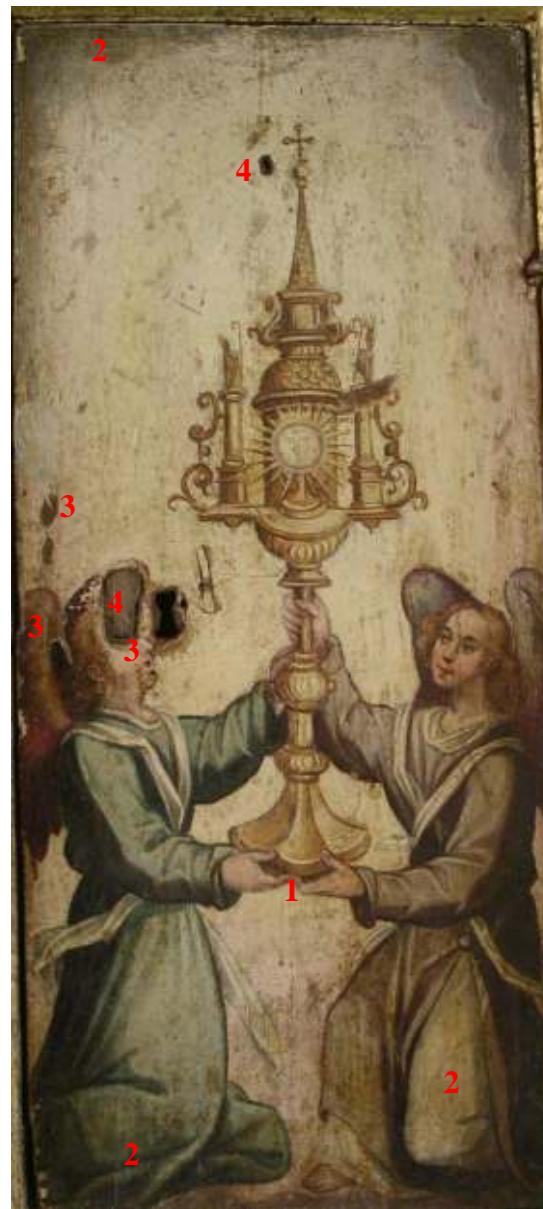
Anges portant la Sainte Hostie

1. Usures dues aux nettoyages abusifs
2. Irrégularités du nettoyage et épaisseur de vernis
3. Lacunes de couche picturale
4. Lacunes du bois

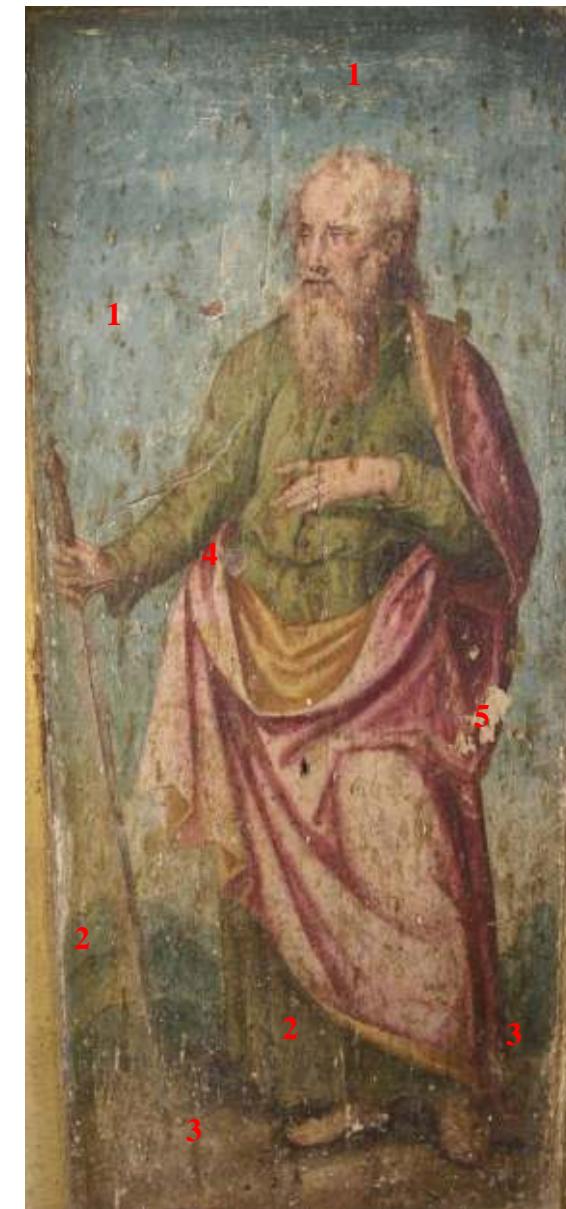
Saint Paul

1. Usures dues aux nettoyages abusifs
2. Irrégularités du nettoyage et épaisseur de vernis
3. Coulures et projections de cire de cierge
4. Lacunes du bois
5. Lacunes couche picturale

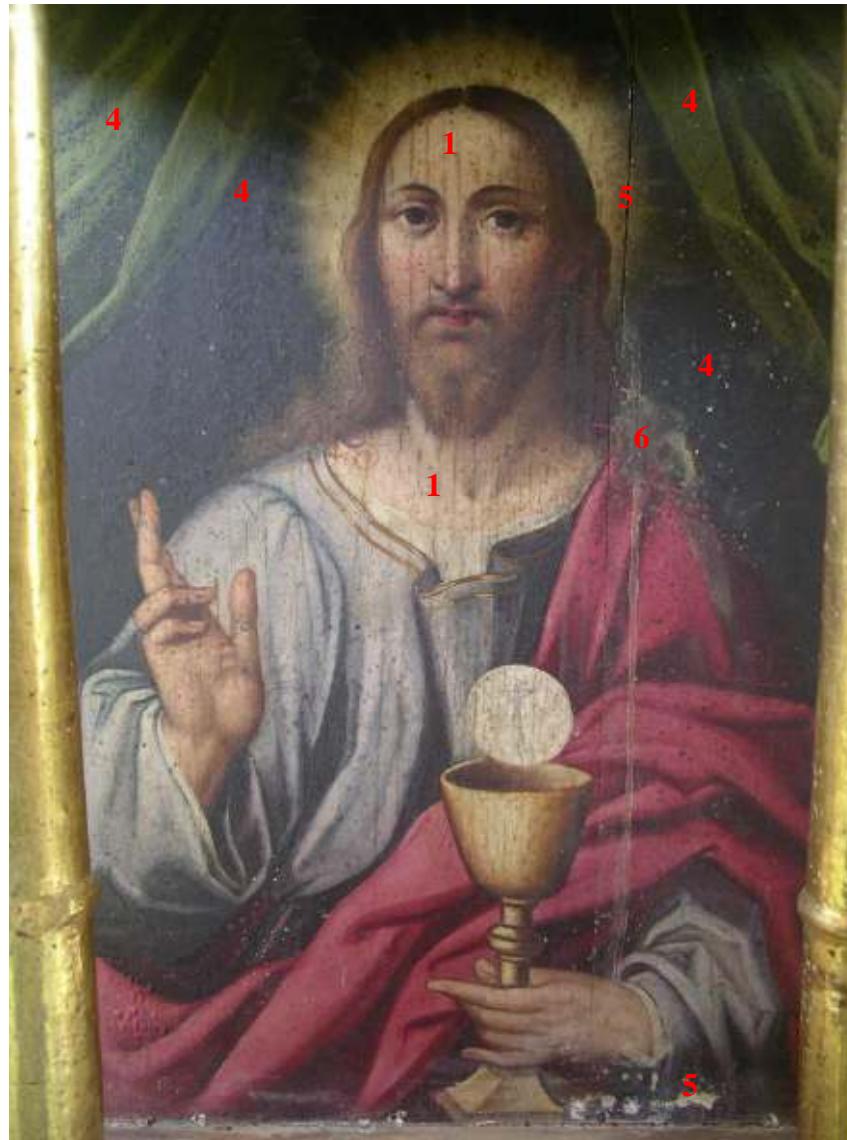
Le Christ

- 1. Vernis oxydés et jaunis
- 2. Clivages des laques rouges
- 3. Lacunes de couche picturale
- 4. Taches noires
- 5. Lacunes du bois
- 6. coulures d'eau

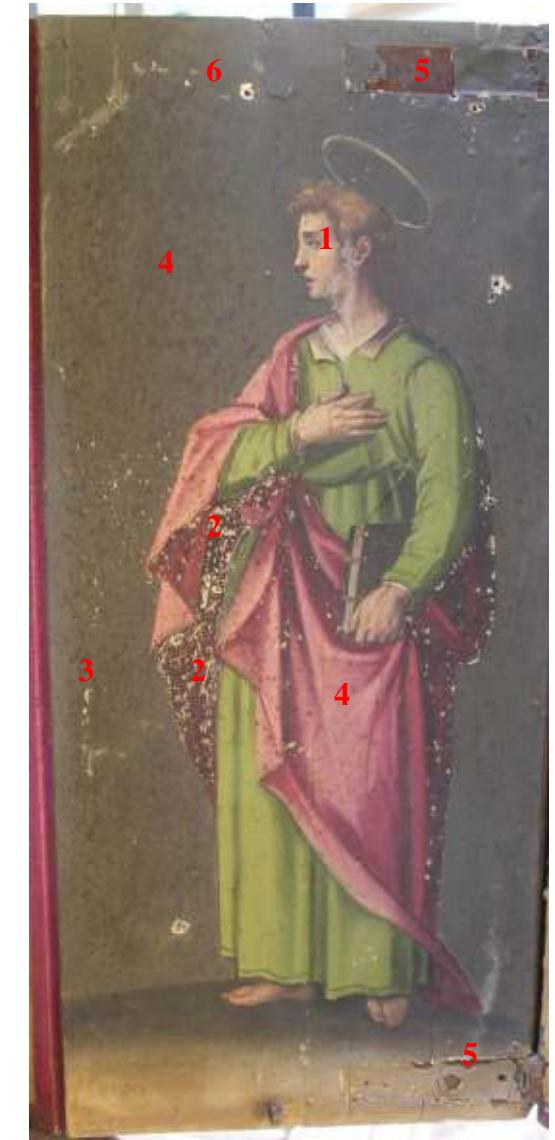
Saint Jean

- 1. Vernis oxydés et jaunis
- 2. Clivages des laques rouges
- 3. Lacunes de couche picturale
- 4. Taches noires
- 5. Lacunes sur les ferrures
- 6. Trous de clous

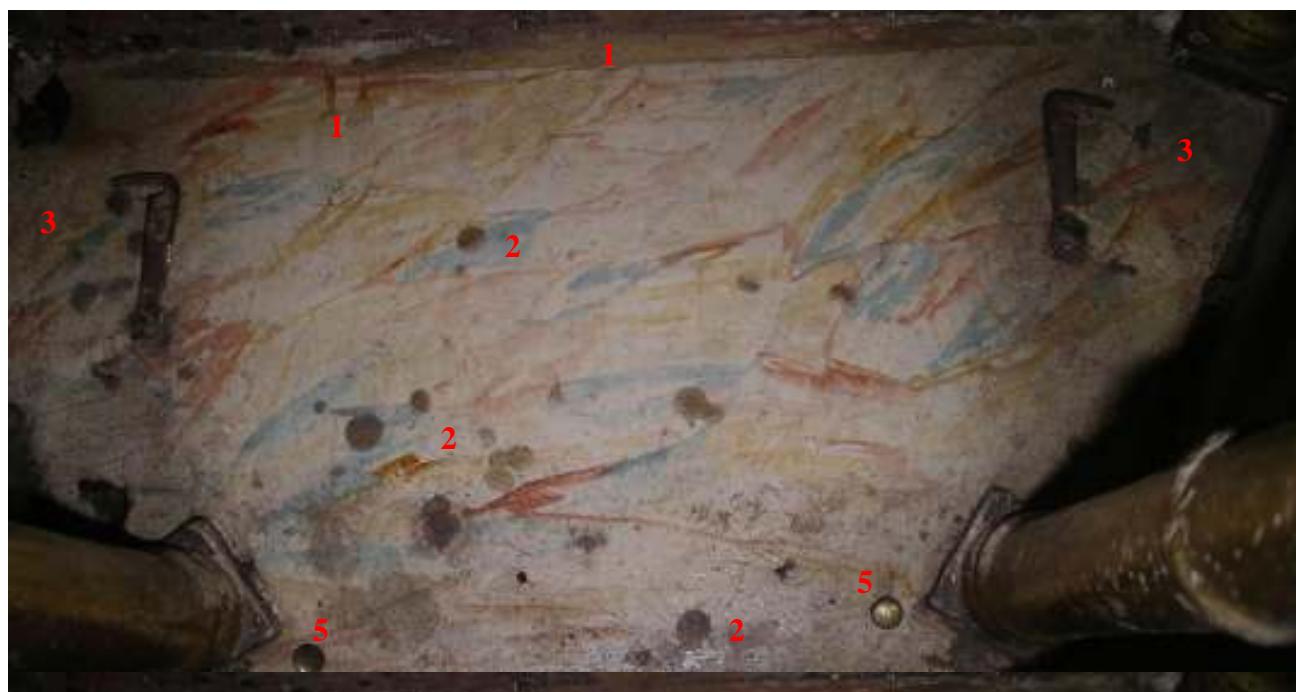
### Faux marbre

- 1. Coulures de vernis oxydés et jaunis
- 2. Gouttes de cire de cierge
- 3. Fort encrassement
- 4. Punaises

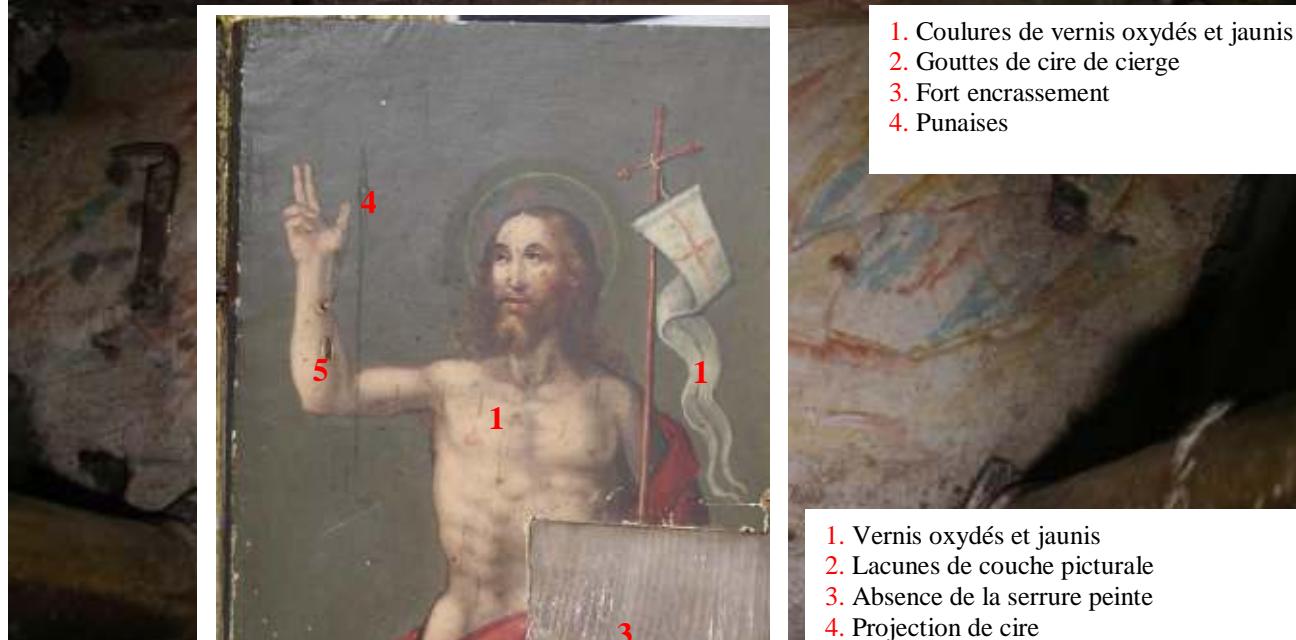
- 1. Vernis oxydés et jaunis
- 2. Lacunes de couche picturale
- 3. Absence de la serrure peinte
- 4. Projection de cire
- 5. Lacunes du bois

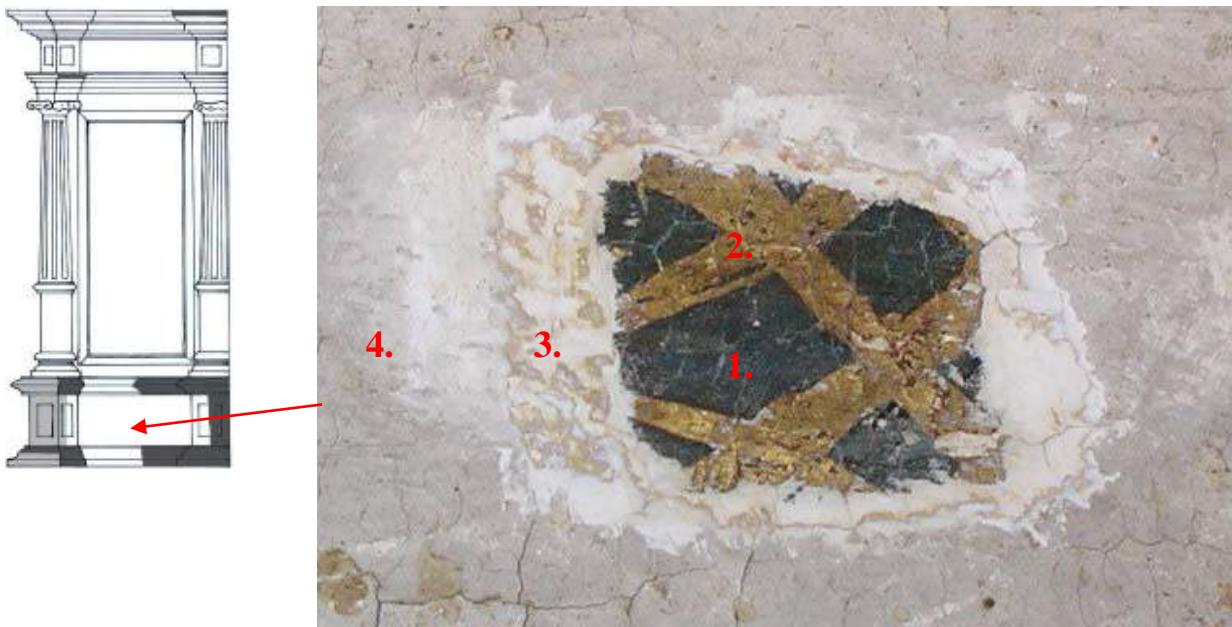
#### Sondage d'un bandeau latéral

1. Sgraffitto d'azurite
2. Vernis (R1)
3. Couche blanche n°1 (sous-couche de la deuxième restauration R2)
4. Couche blanche n°2  
(sous-couche de la troisième restauration R3)

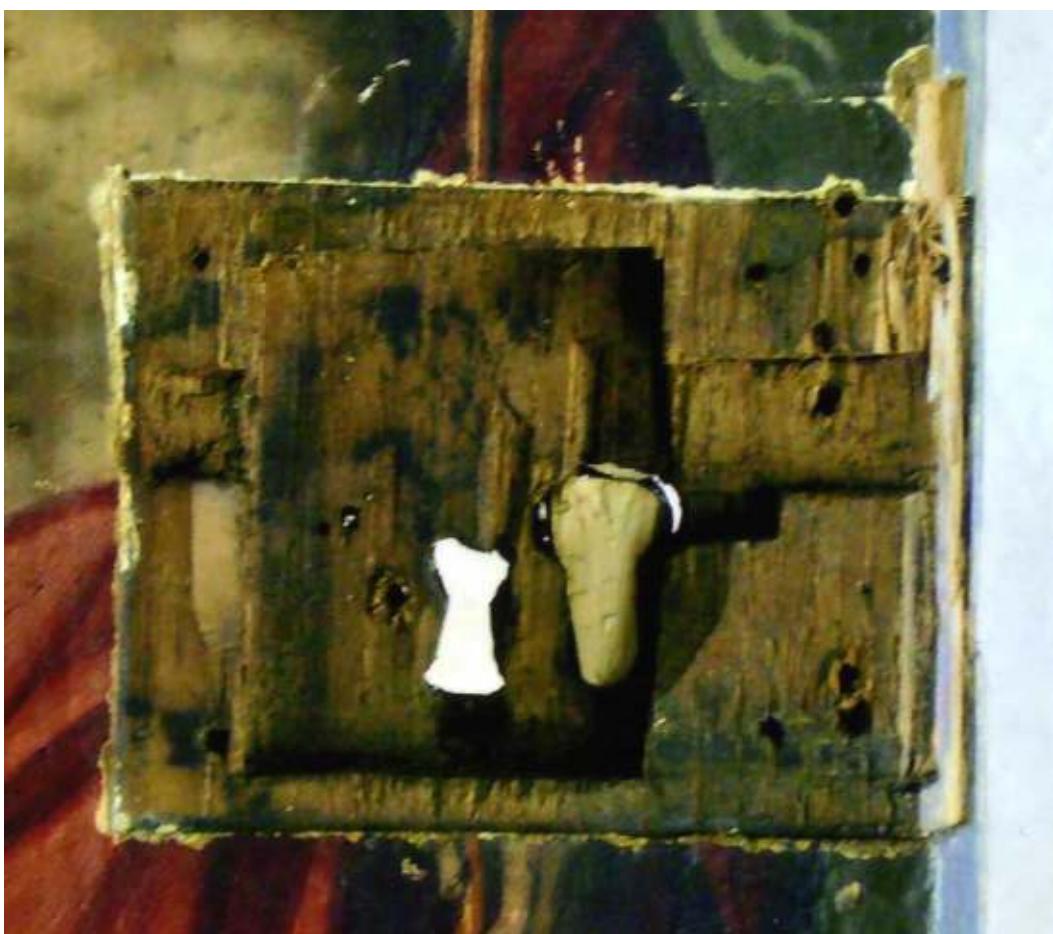
Lacune de la serrure après démontage de la serrure moderne. On note que cette serrure en fer forgé était sans doute protégée par une plaque de fer peinte sur laquelle se prolongeait le décor et le Christ.

3. **Réintégration de la lacune du montant.** Cette lacune, probablement causée par l'ouverture forcée de la serrure, est également réintégrée à l'aide d'un morceau de châtaigner.

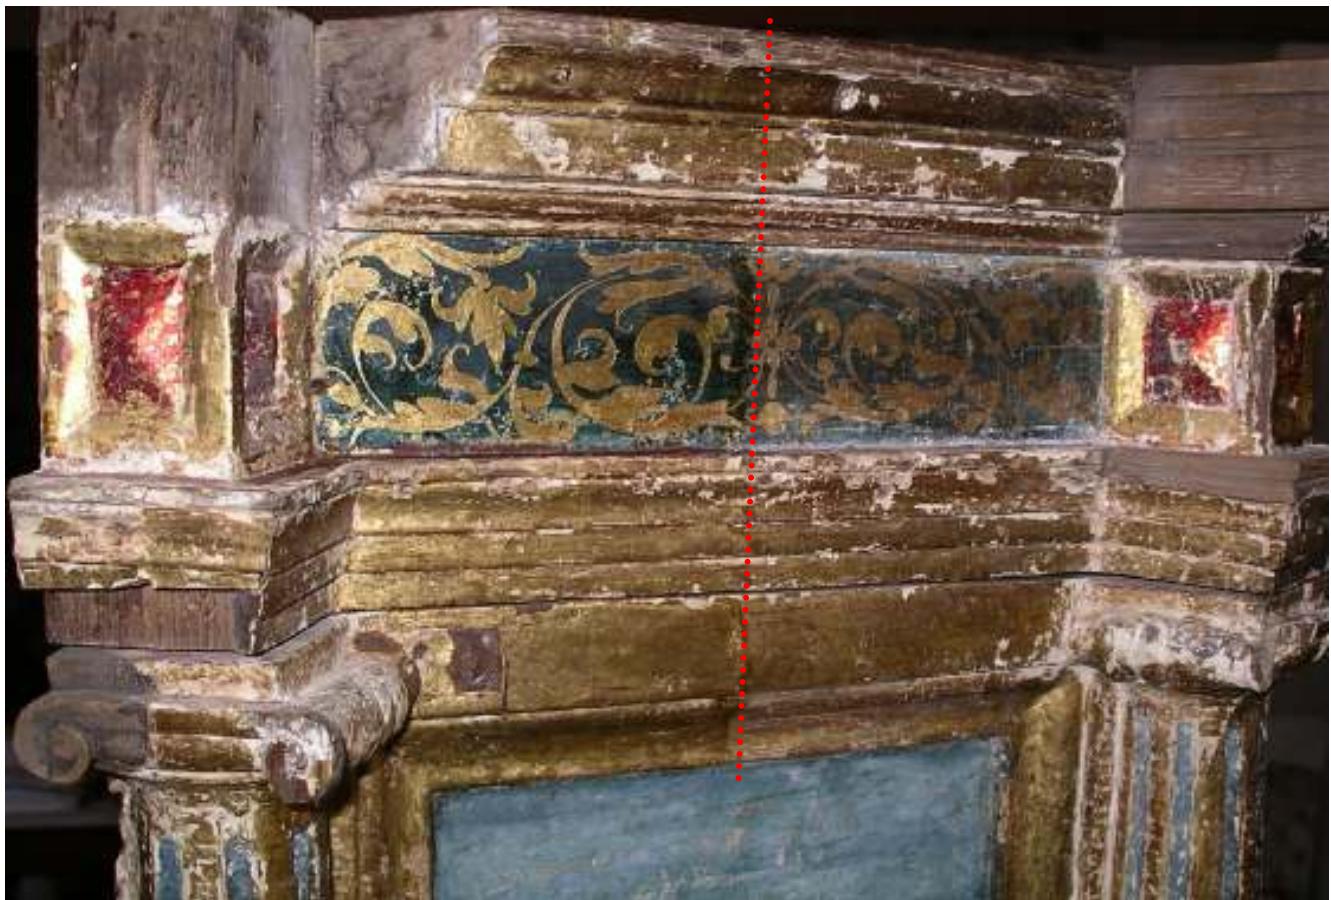
On remarque sur les dorures des micro-lacunes situées principalement sur les crêtes des craquelures. Il s'agit de micro arrachements entraînés par la forte épaisseur des polychromies de restauration et les tensions exercées par la colle contenues dans ces couches.

Après dégagement des repeints, la zone située à gauche du trait vient de subir un amincissement de vernis.  
On remarque que la couleur jaunâtre disparaît et que les couleurs des polychromies retrouvent plus de vivacité.
