ATELIER MEYERFELD-RUIZ

RAPPORT D'INTERVENTION

Localisation : église saint Jacques

Sujet : Vierge au tonneau

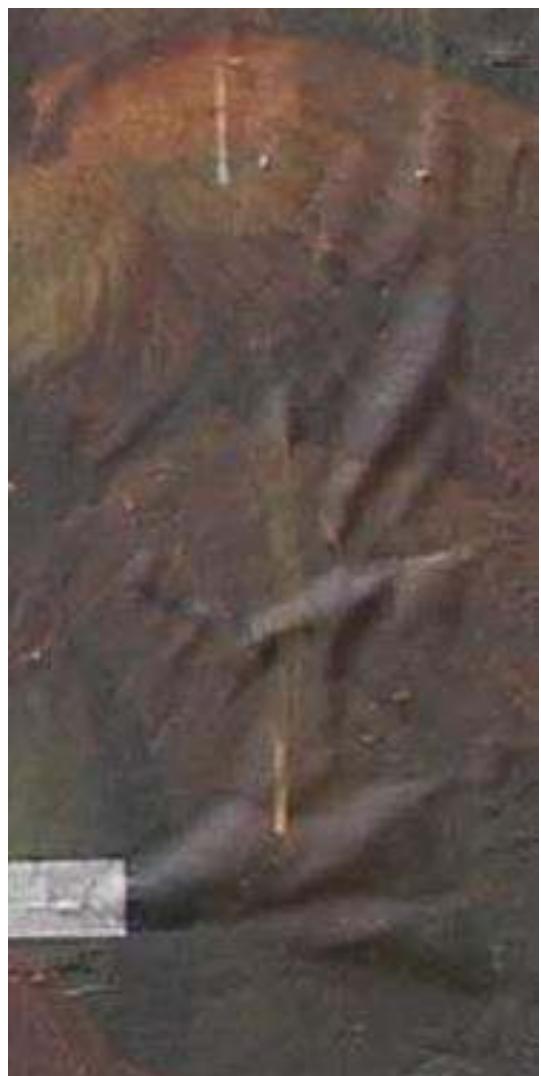
- **Le tableau a été rentoilé.** Le rentoilage, très mal réalisé, présente de **nombreuses cloques d'air** emprisonnées entre la toile originale et la toile de rentoilage (voir ci-contre). On remarque que le format du tableau a été agrandi de 6 cm dans la hauteur et de 5 cm dans la largeur. Les chants originaux ont été mis à plat sur l'agrandissement. Les marges d'agrandissement n'ont pas fait l'objet d'incrustations.

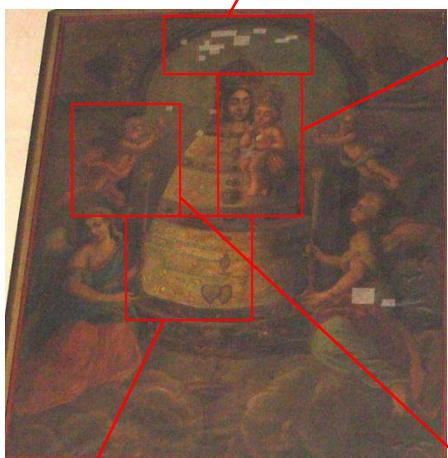
- On remarque **beaucoup de soulèvements en toit de couche picturale**, notamment dans la partie supérieure du tableau. Il s'agit probablement d'une réduction de la toile sous l'effet de la colle de peau employé à mauvais escient lors du rentoilage. Des papiers de protection ont été assez récemment collés pour protéger ces soulèvements actifs. De nombreux soulèvements sont de plus bloqués sous l'épaisse couche de mastics et de repeints.

Ici, les papiers blancs indiquent sont des papiers de protection consolidant des soulèvements en toit.

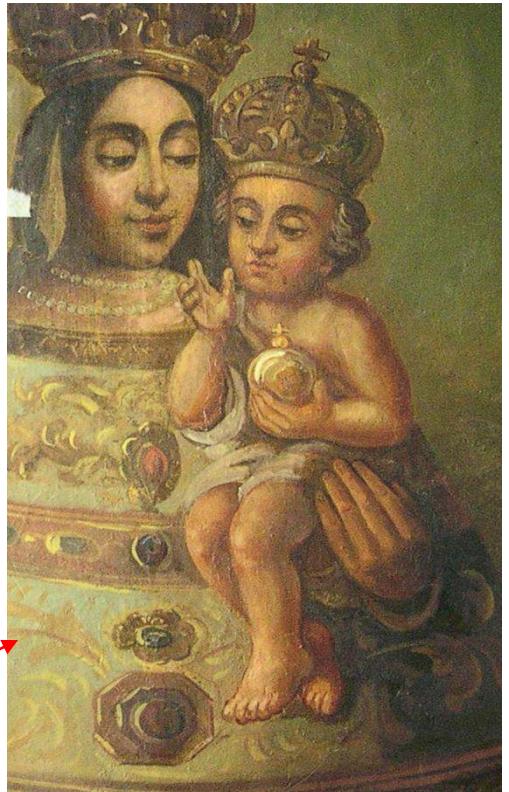
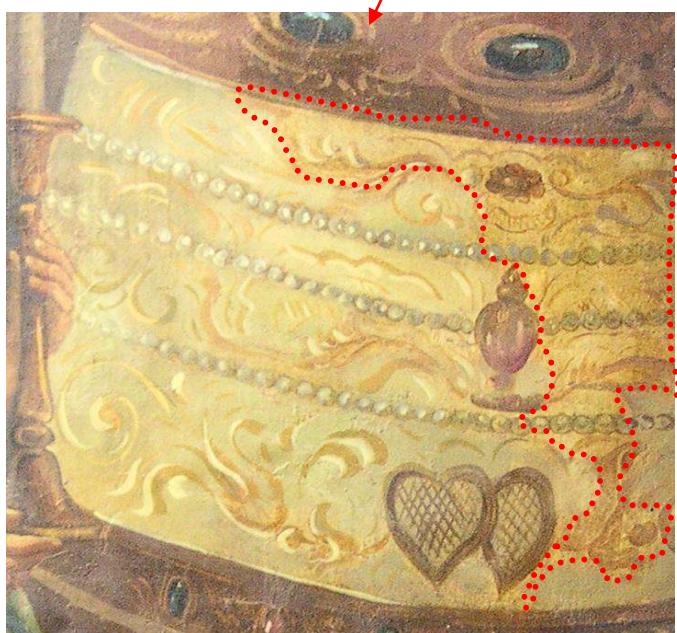
Sur ce détail, on remarque des zones sans repeints, recouvertes d'un épais vernis jaune (zone entre pointillés).

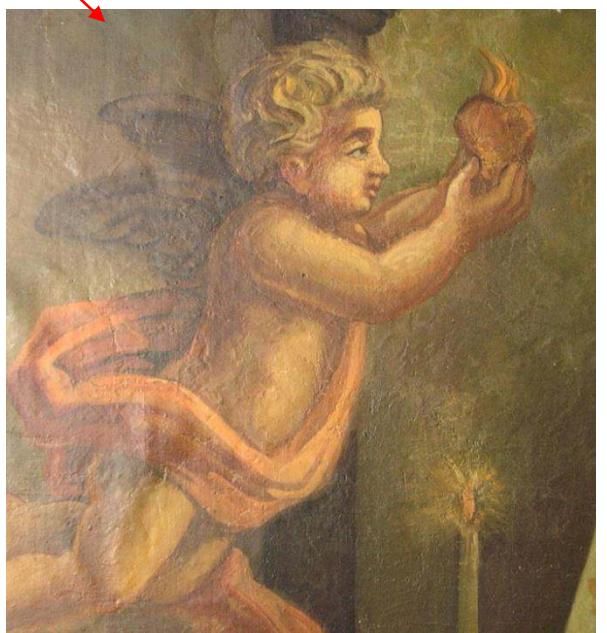
Le petit ange est entièrement repeint. Les épais mastics masquent de nombreuses lacunes de couche picturale.

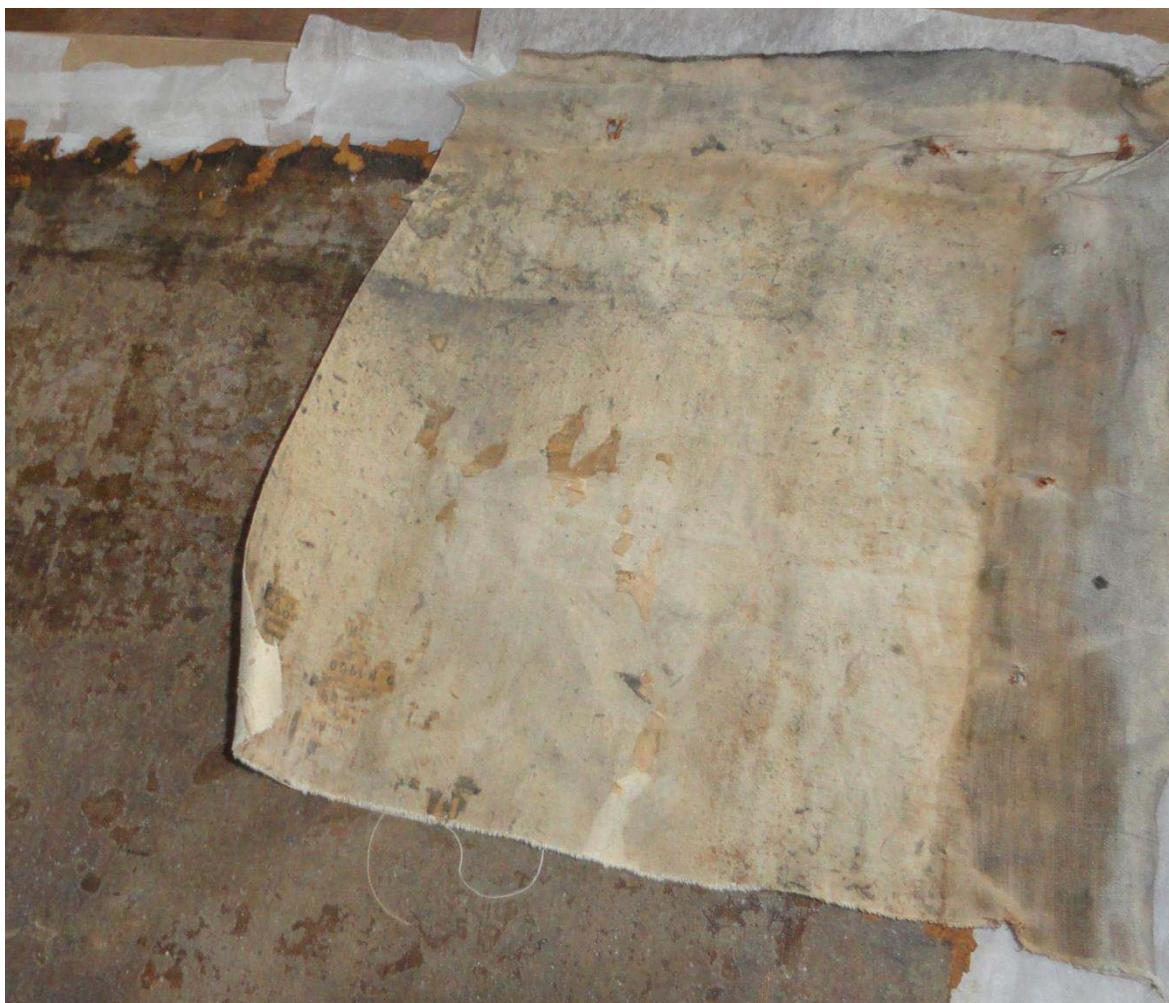
Elimination du dernier fragment de la toile de rentoilage. On observe au revers quelques vieux journaux collés dont la typographie laisse penser aux années 1920-1930, ce qui permettrait de dater approximativement cette restauration.

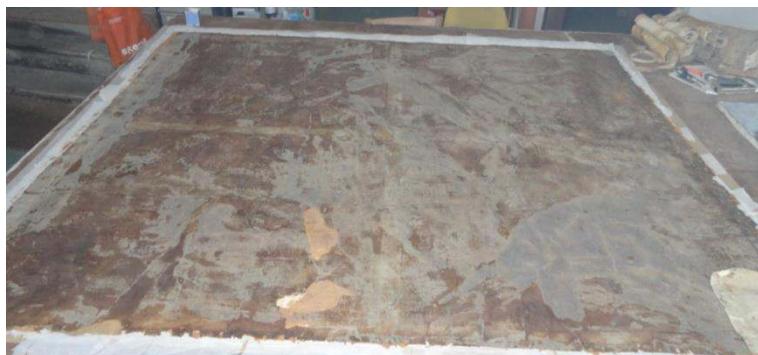
Le revers de la toile après dérentoilage. On remarque que la toile originale présente de la colle de pâte de façon très irrégulière.

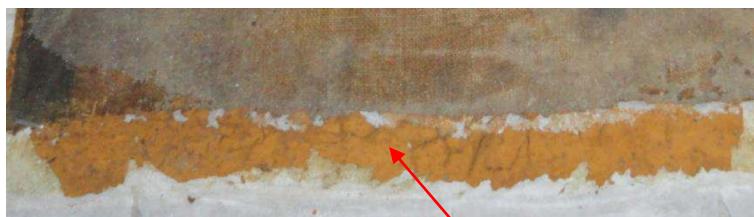
La partie ci-dessus correspond au masticage de l agrandissement.

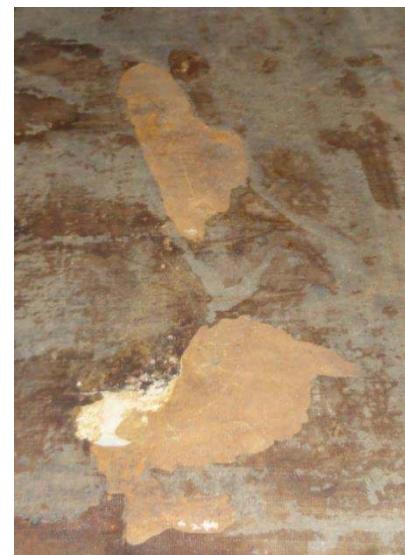
- **Deux importantes lacunes de toile,** totalement masquées sous les mastics et repeints, sont présentes dans la partie senestre du tableau.

Les deux lacunes de toile ont été mastiquées sans incrustations. On note des débordements en raison de l'espace présent entre le deux toiles.

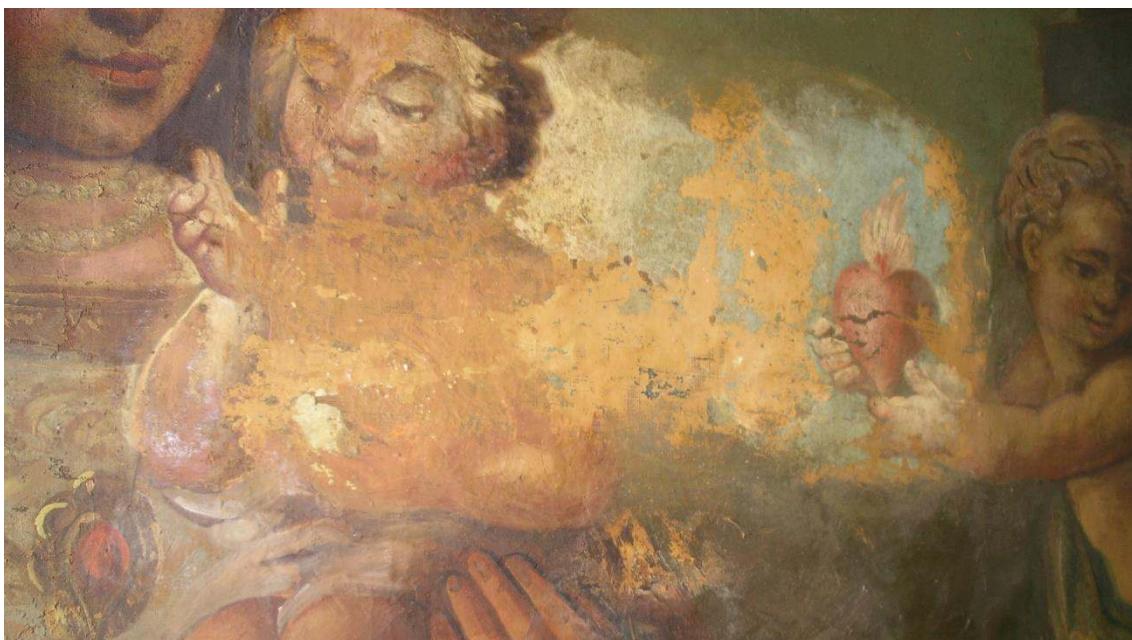
Essais de nettoyage. Sous les repeints très altérés, de très importants mastics débordants apparaissent avec des couleurs et des degrés de dureté variable.

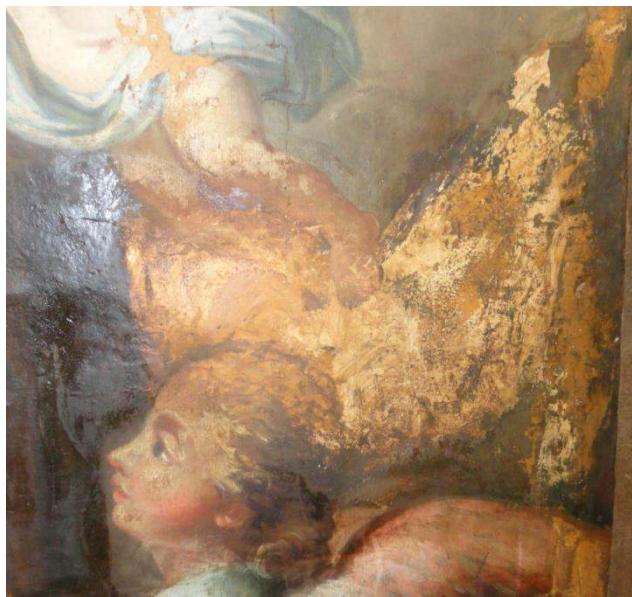
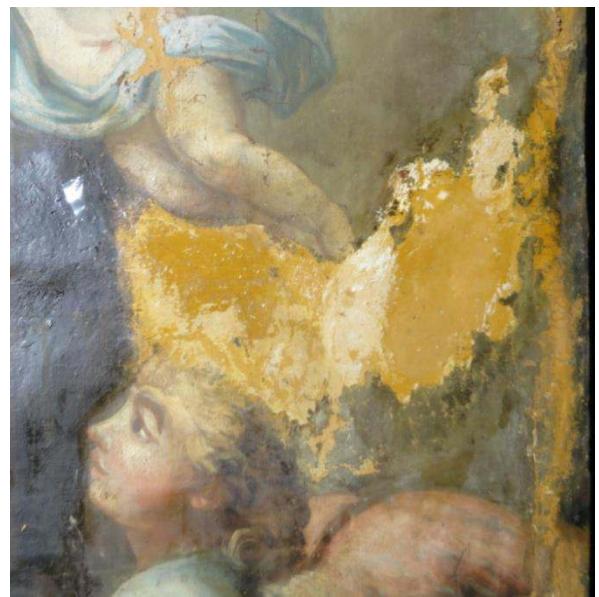
Même zone du tableau en cours de traitement. Les repeints et mastics sont progressivement éliminés. Les mastics sont ici épais de plus de 4mm !

4. **Elimination des repeints et mastics.** Les repeints sont éliminés avec un gel de DMF. Puis, un mélange de 75% de toluène et de 25% de DMF est employé alternativement avec des mélanges d'isopropanol 50%, d'ammoniac 25% et d'eau 25% et éthanol 50% xylène 50%. L'eau est également employée pour ramollir les mastics. Très durs, les mastics, sont grattés au scalpel après ramollissement aux solvants.
