RAPPORT D'INTERVENTION

Localisation : Maison du Patrimoine

Sujet : **26 éléments démontés du plafond Viccars (lot n°2)**

Sujet : **Partie d'un plafond à caisson situé dans l'ancien presbytère (lot n°3)**

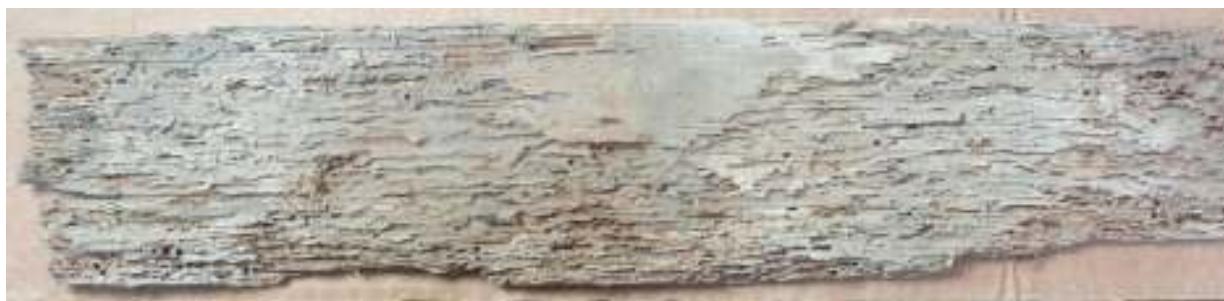
Détail du revers d'une des planches les plus altérée par l'action des insectes xylophages.

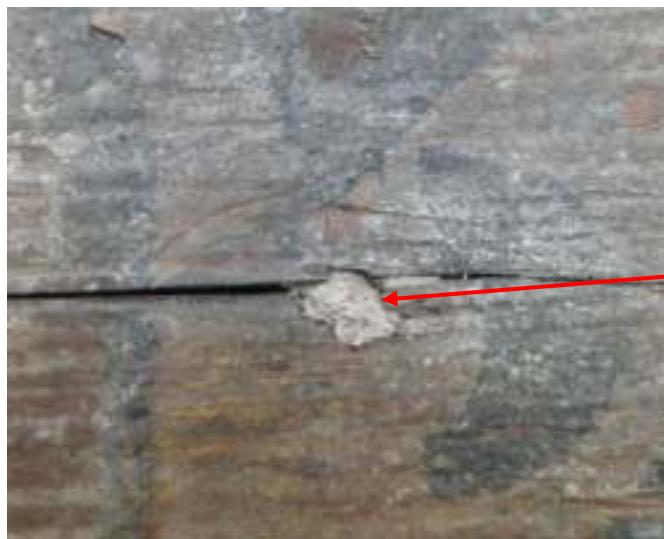
Bouchage d'un trou de clou
avec de l'enduit à la chaux.

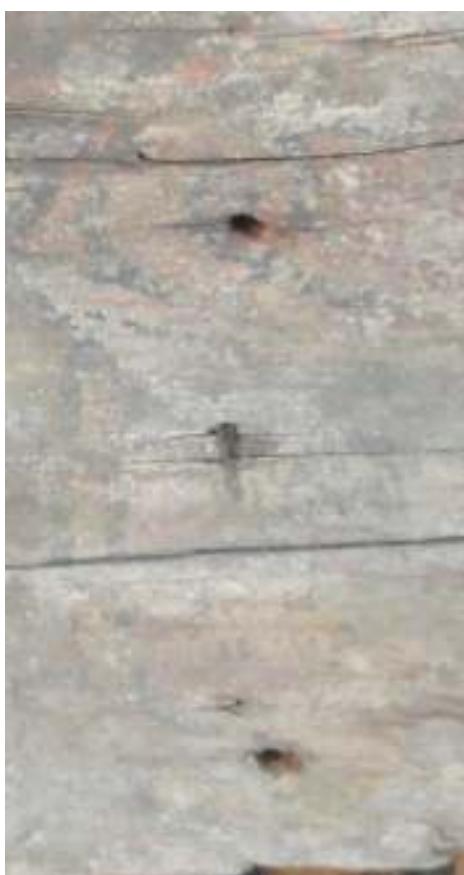
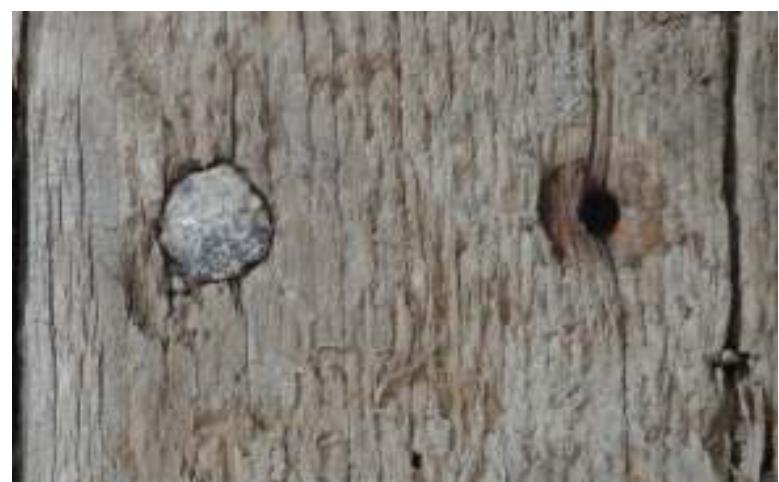
Trous et tête de clou de fer forgé encore en place datant d'anciens remontages.

Certaines planches sont très fendues (partie basse de la planche des chevaliers n°1).

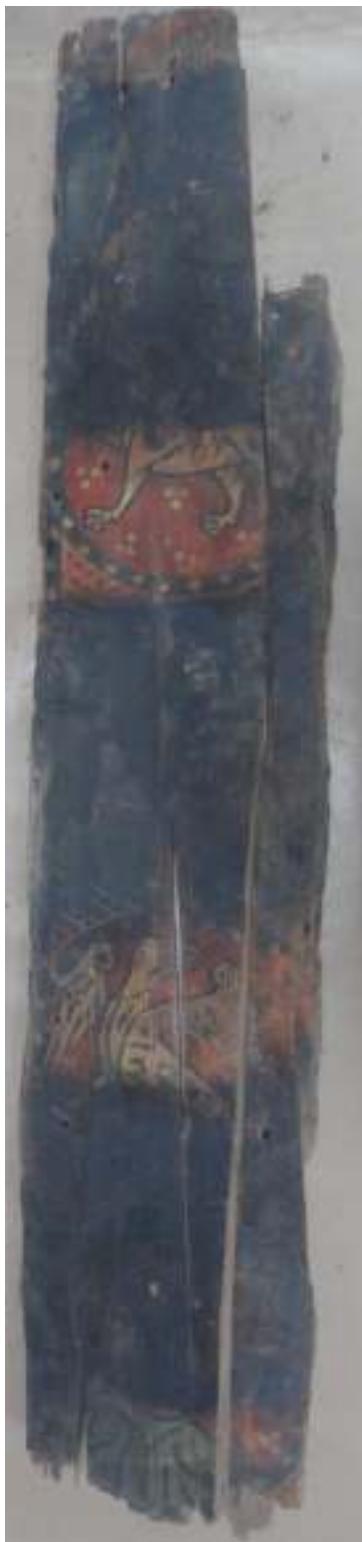
Planche des visages d'hommes fragmentée en trois morceaux et très fendue. Les assemblages sont rendus difficiles en raison du fléchage des planches (déformations dans le plan).

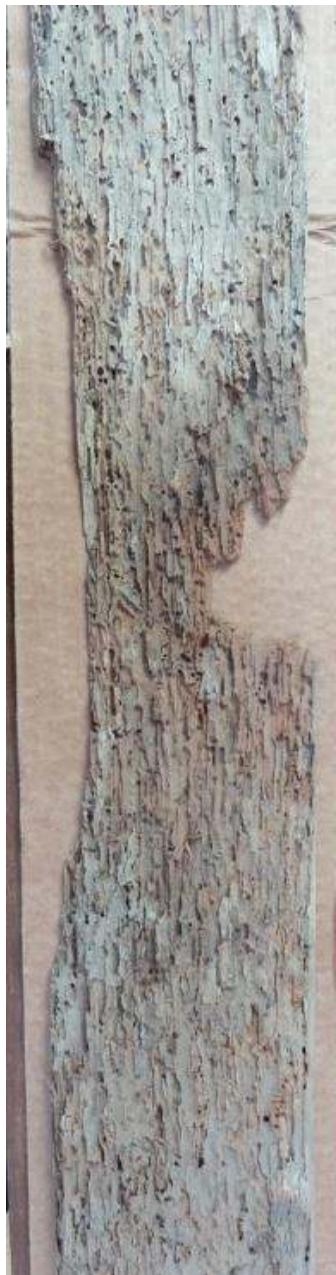
Revers de la planche des figures stylisées : l'attaque des insectes xylophages a atteint la surface du bois par amincissement progressif.

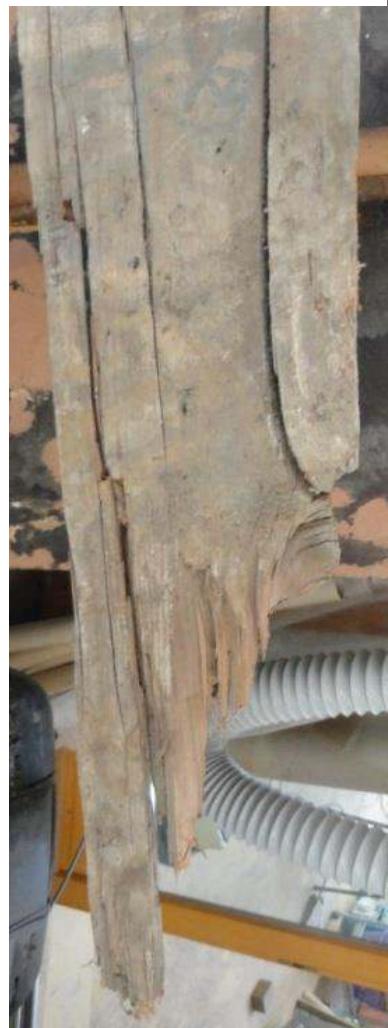
Le bas de la planche présente des arrachements des fibres du bois entraînées par le démontage "sauvage" subis par les planches il y a une dizaine d'années.

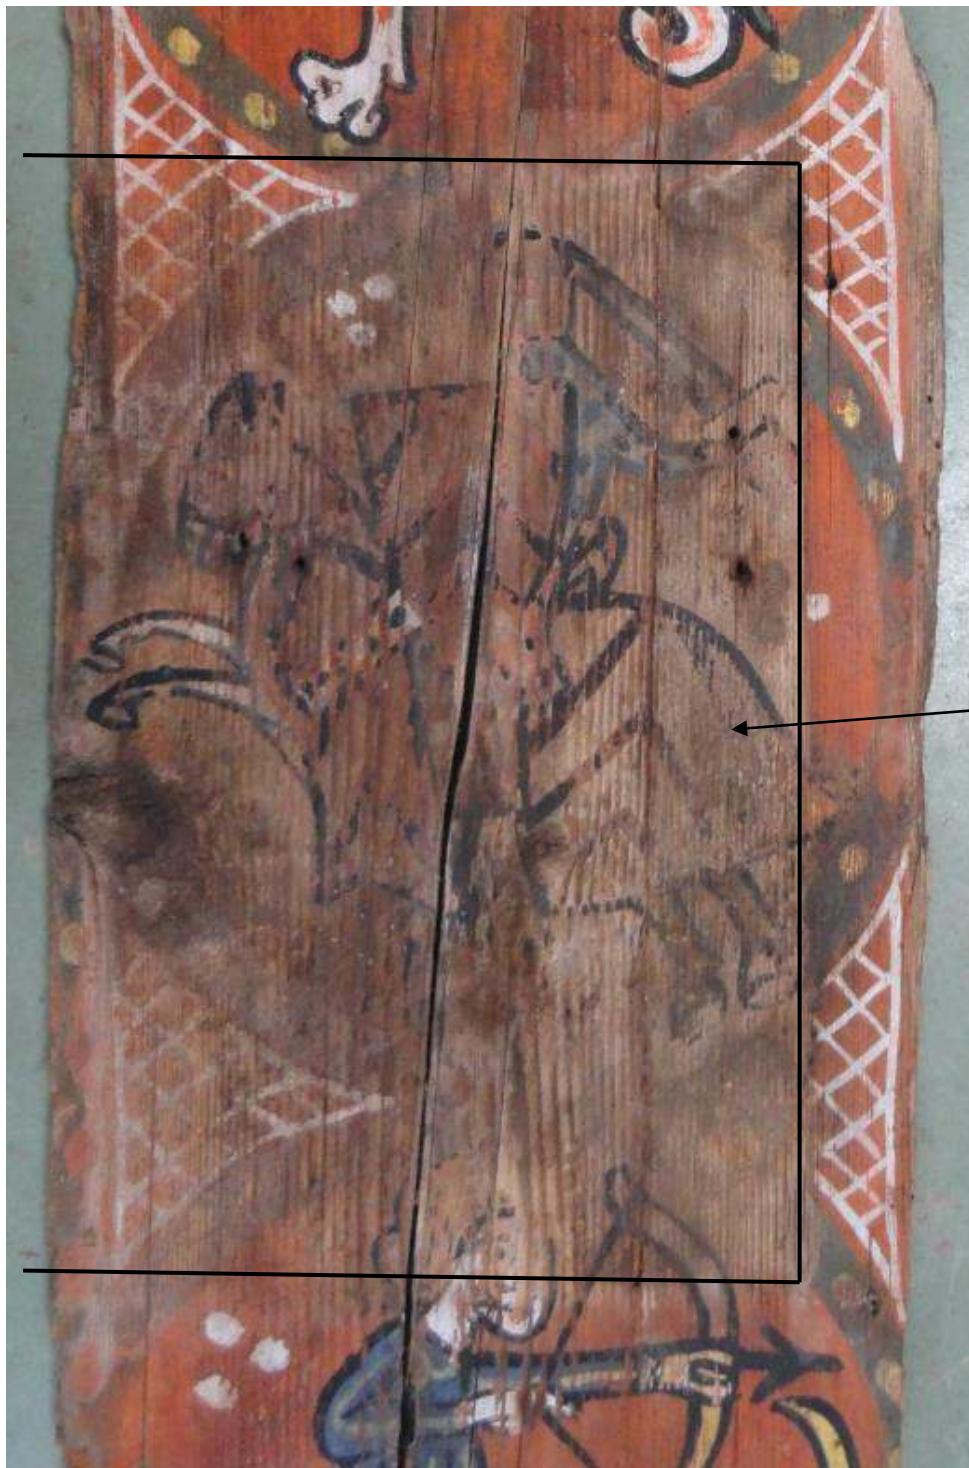
Détail de la planche des chevaliers n°2 après nettoyage. On constate que la peinture a été protégée sur trois côté par des solives et poutre. Un rectangle apparaît au centre où on observe une disparition des couleurs sous l'effet d'écoulements d'eau. Seuls les noirs et les blancs, pigments plus résistants sont encore partiellement présents. Le bois est en grande partie à nu.

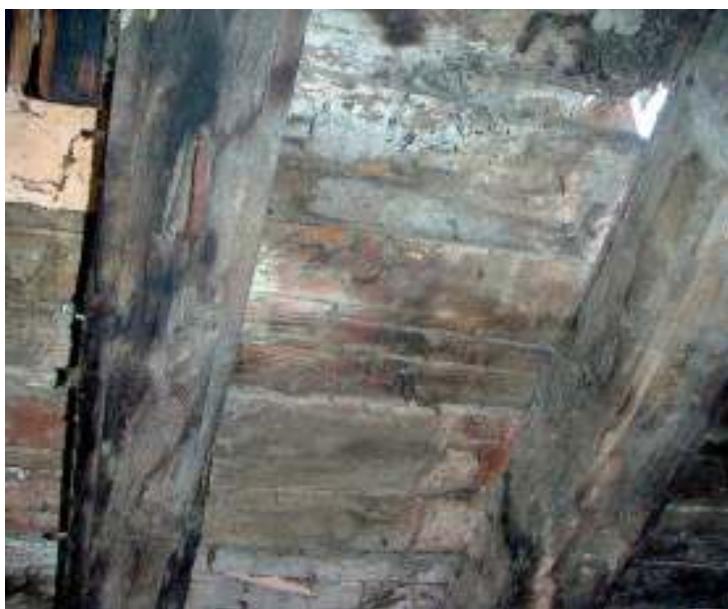
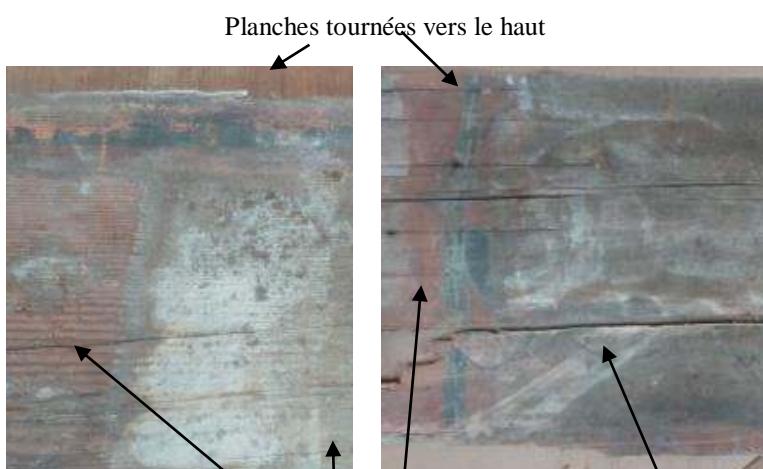
Ecoulement d'eau : abrasions du bois et usure/décoloration de la peinture.

Zone protégée par une solive

Encroutement constitué d'un dépôt de poussière accumulé.

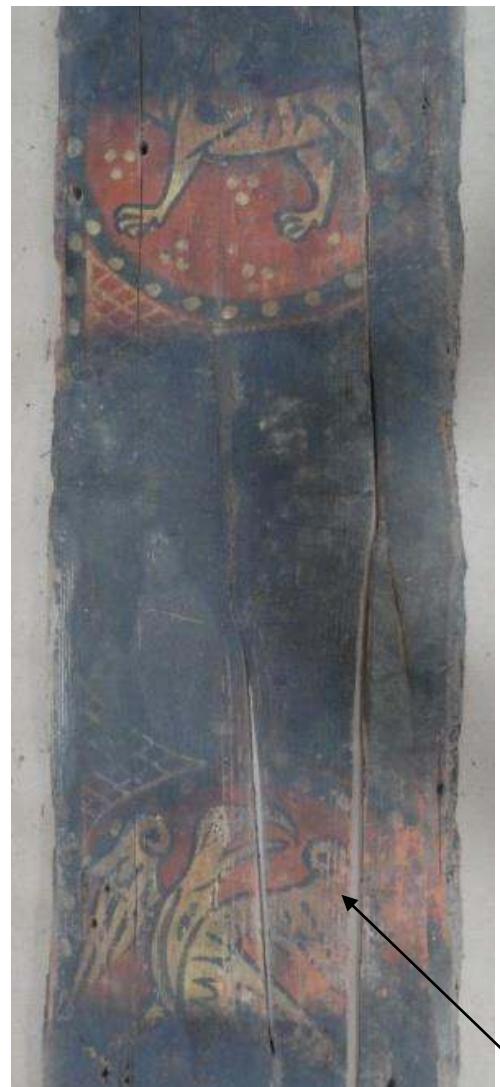
Dépôt de suie sur une planche tournée vers le bas : les solives ont protégé la peinture à intervalles réguliers.

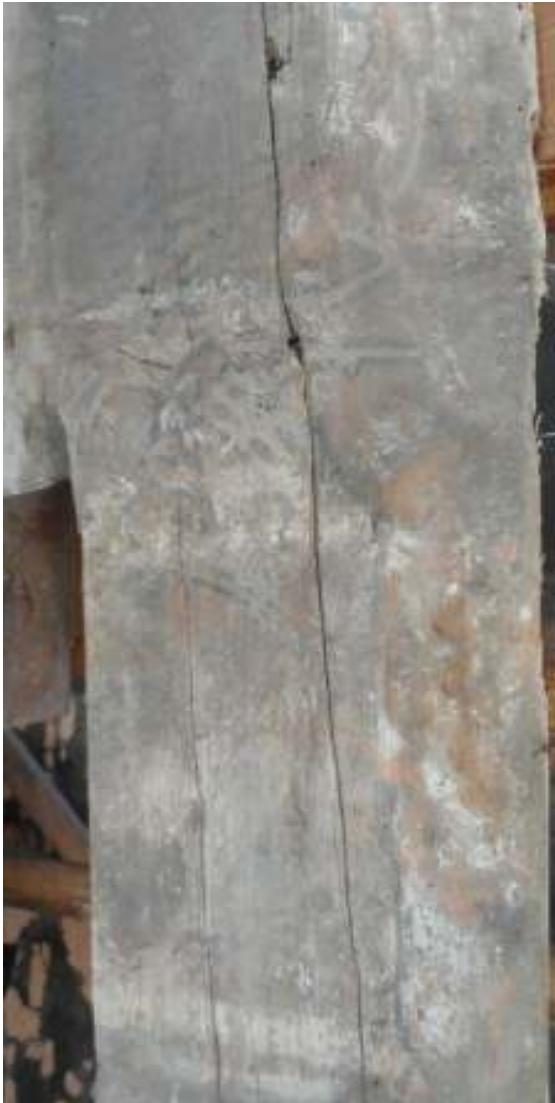
Encroûtement de poussière sur la planche des chevaliers.

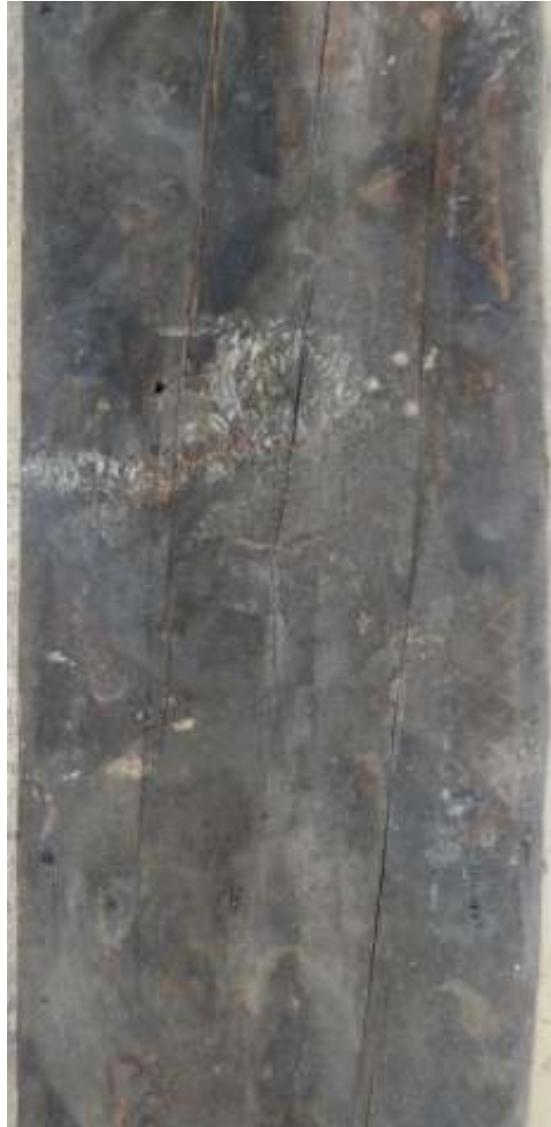
Forte épaisseur de suie sur la planche des seigneurs.

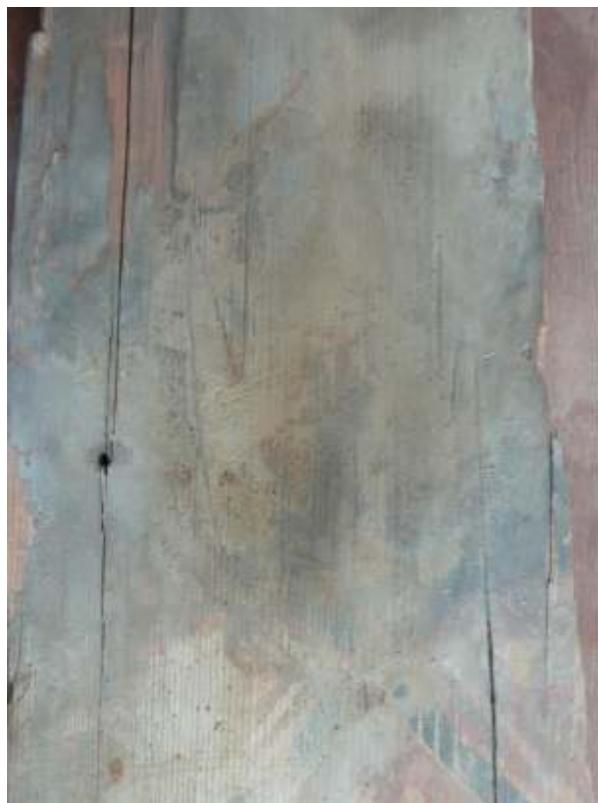
Forte abrasion de la couche picturale sur une planche décorative.

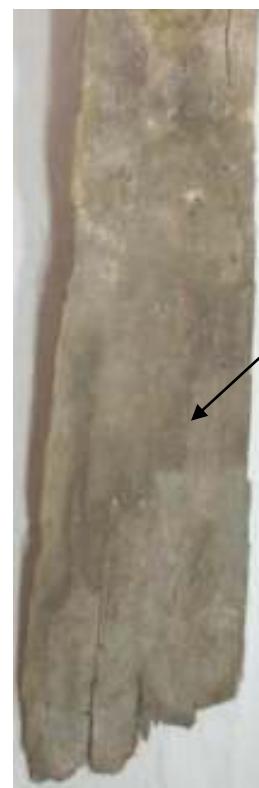
Traces de coulures d'eau datant probablement de l'exposition des planches à l'air libre après leur démontage.

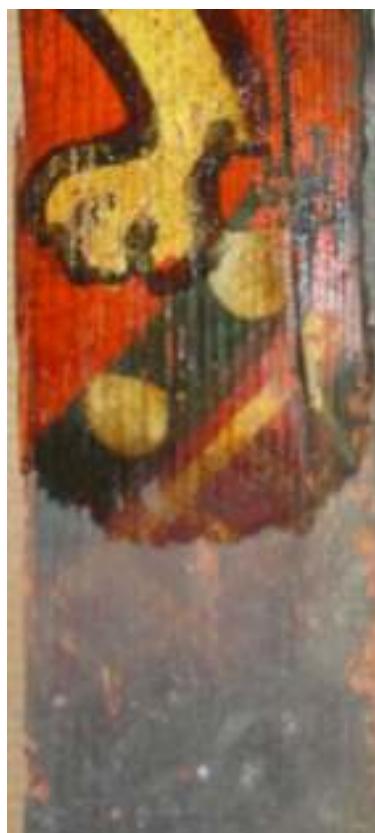
Essais de nettoyage en cours. Les couleurs originales très vives réapparaissent.

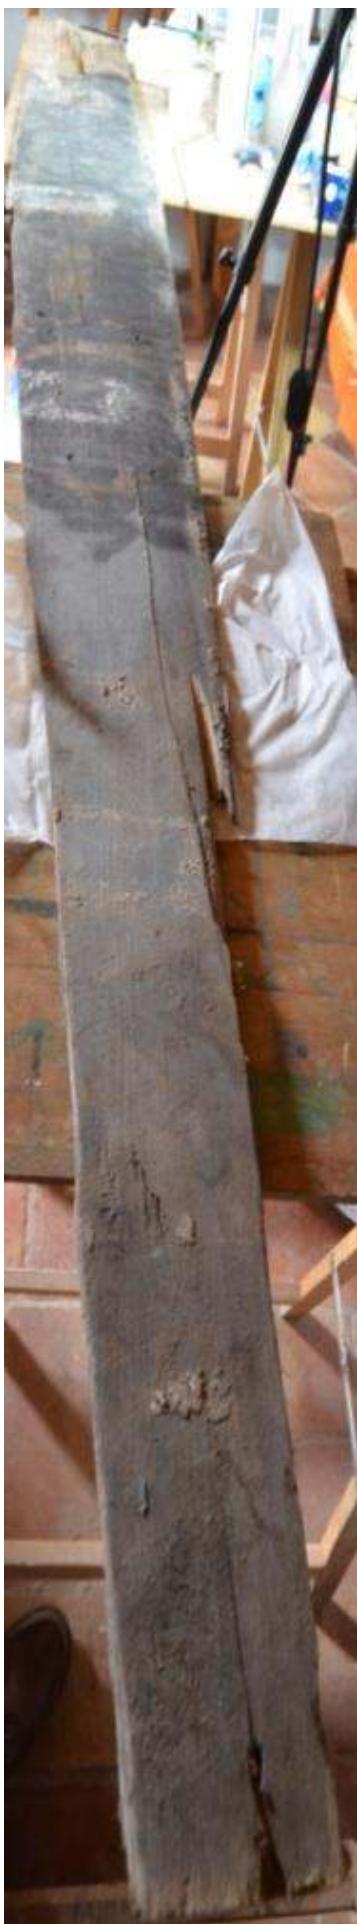
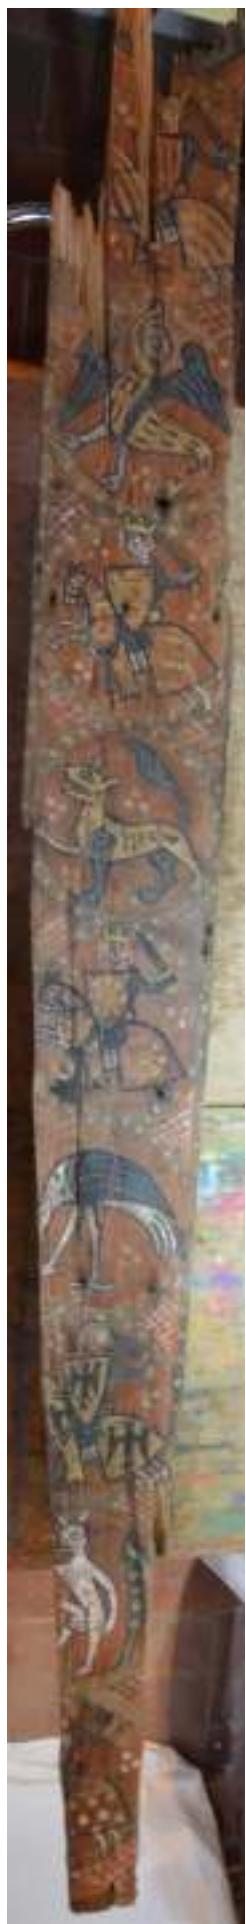
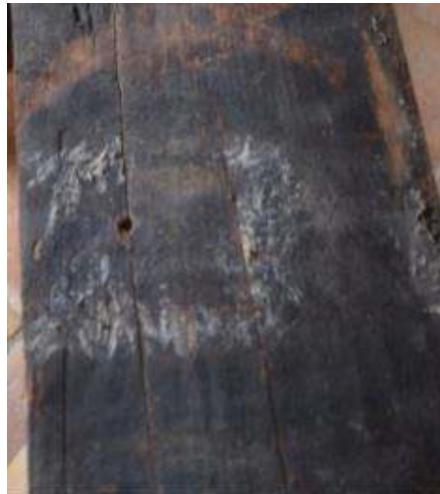
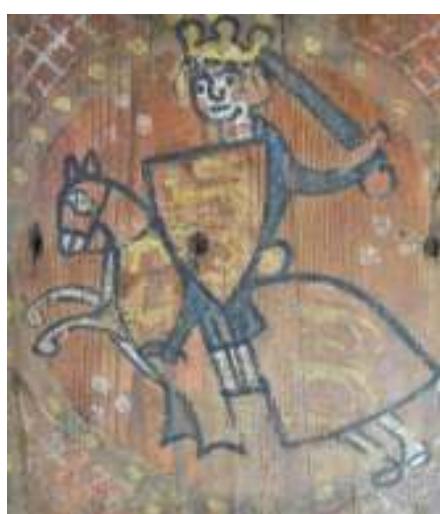
1 : Planche des rois

(planche tournée vers le bas : dépôt de suie)

Le roi d'Angleterre avant puis après traitement.

La planche des rois avant puis après nettoyage (275 x 28 cm).

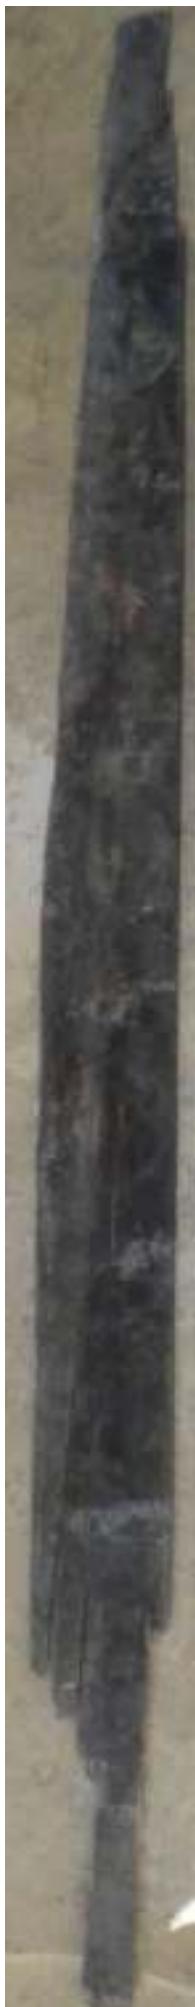
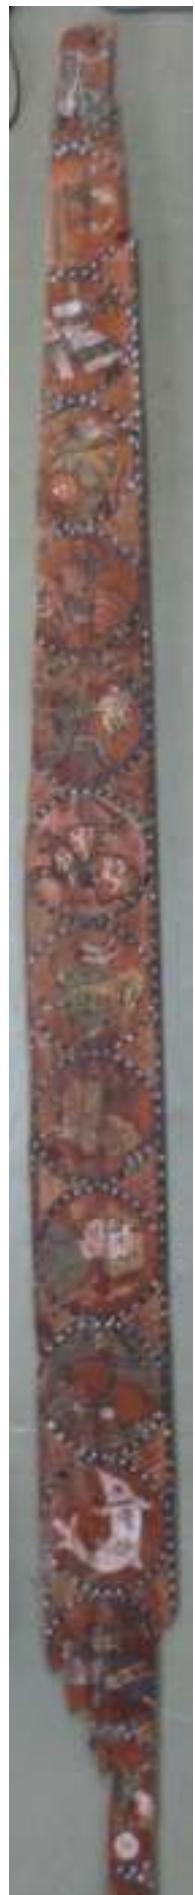
2 : Planche des seigneurs (et roi)

(planche tournée vers le bas : dépôt de suie)

La planche des
seigneurs avant
puis après
nettoyage (413 x 28
cm).

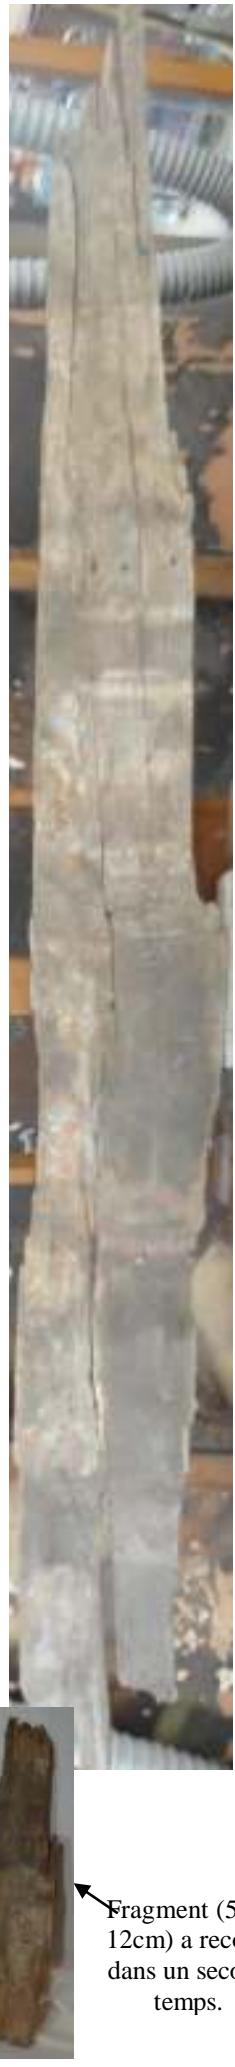
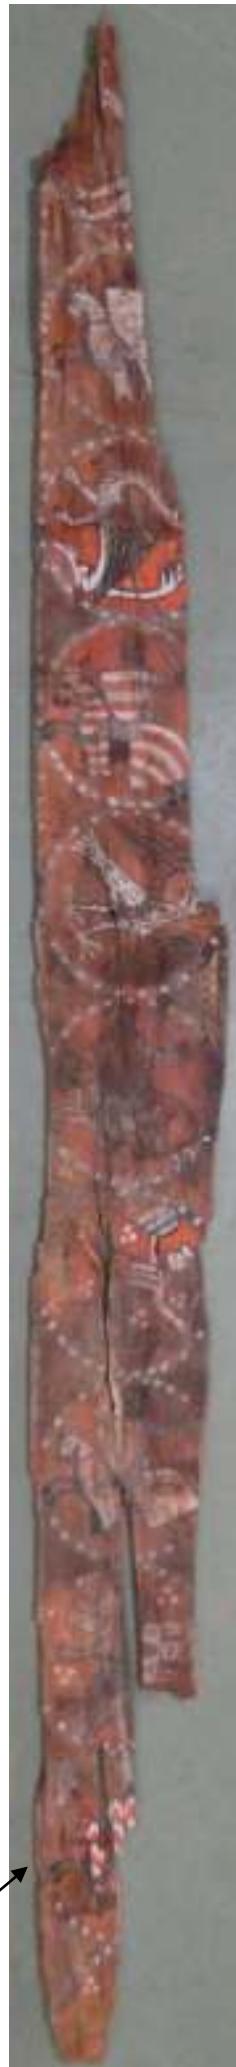
3 : Planche des chevaliers n°1

(planchette tournée vers le haut : encroûtements)

Un fragment situé dans le bas de la planche n'a pas été recollé dans l'attente des autres fragments non restaurés.

Fragment principal de la planche des chevaliers n°1 avant puis après nettoyage. Un petit fragment positionnable n'est pas collé pour l'instant (270 x 28cm).

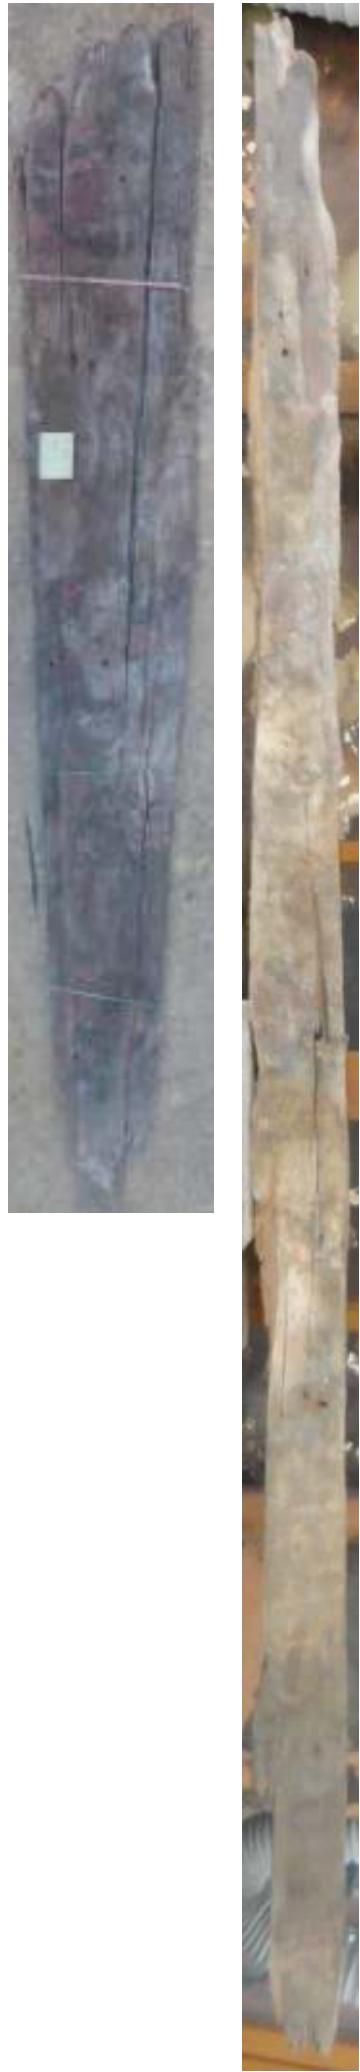
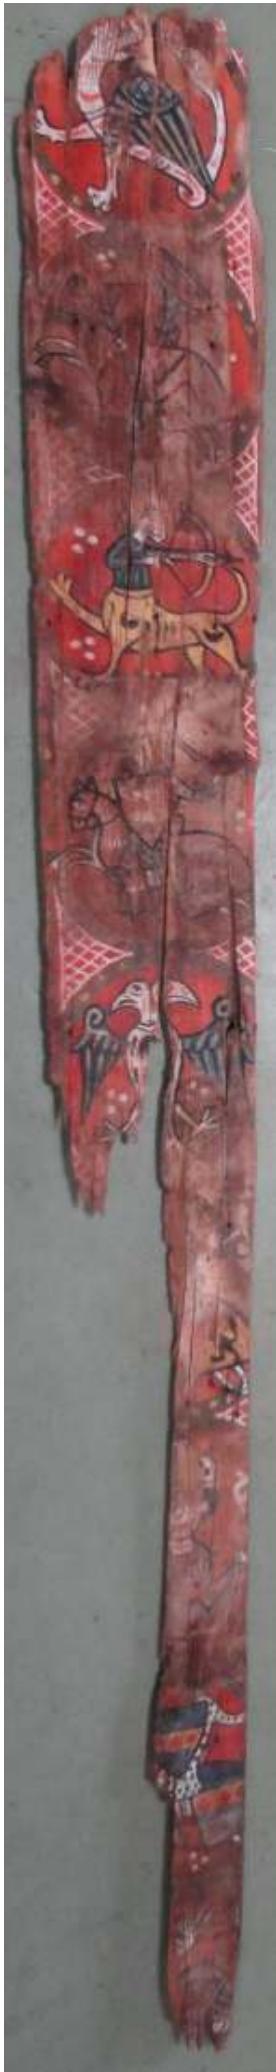
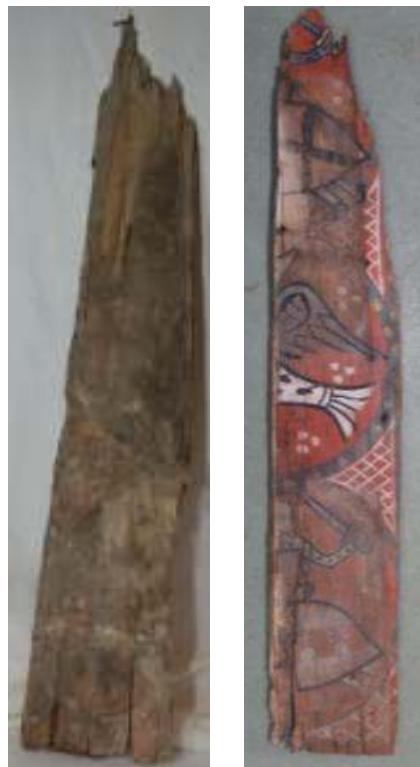
4 : Planche des chevaliers n°2

(planche tournée vers le haut : encroûtements
Assemblage de deux fragments séparés.
Un troisième fragment n'est actuellement pas
replacé.

Le troisième fragment actuellement
non replacé (85 x 14,5)

Les deux fragments principaux de la planche des
chevaliers n°2 après recollage et nettoyage
(240 x 28cm)

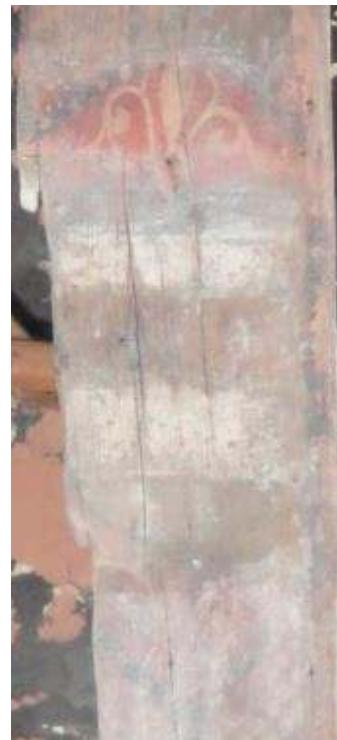
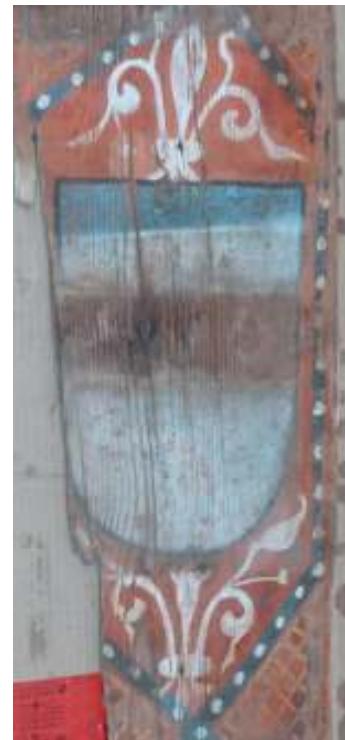
L'un des blasons vu avant puis après intervention. On constate une décoloration du bleu ainsi que sa disparition complète dans la partie centrale avec une forte usure du bois.

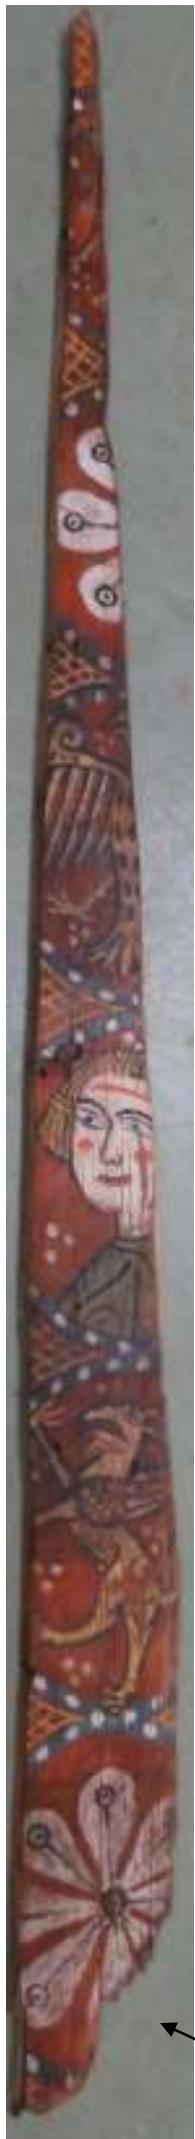
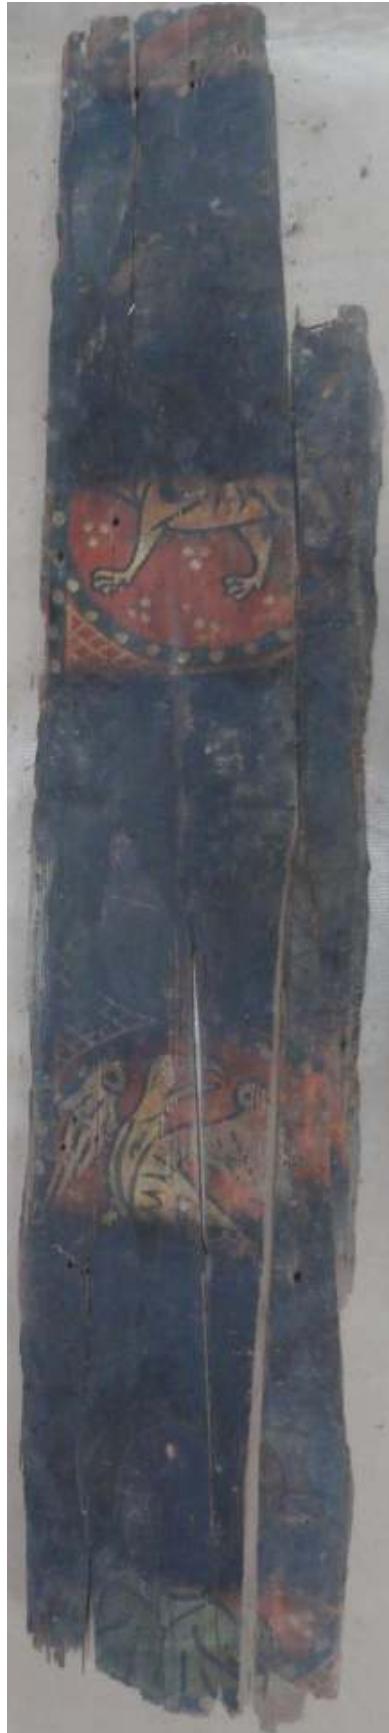
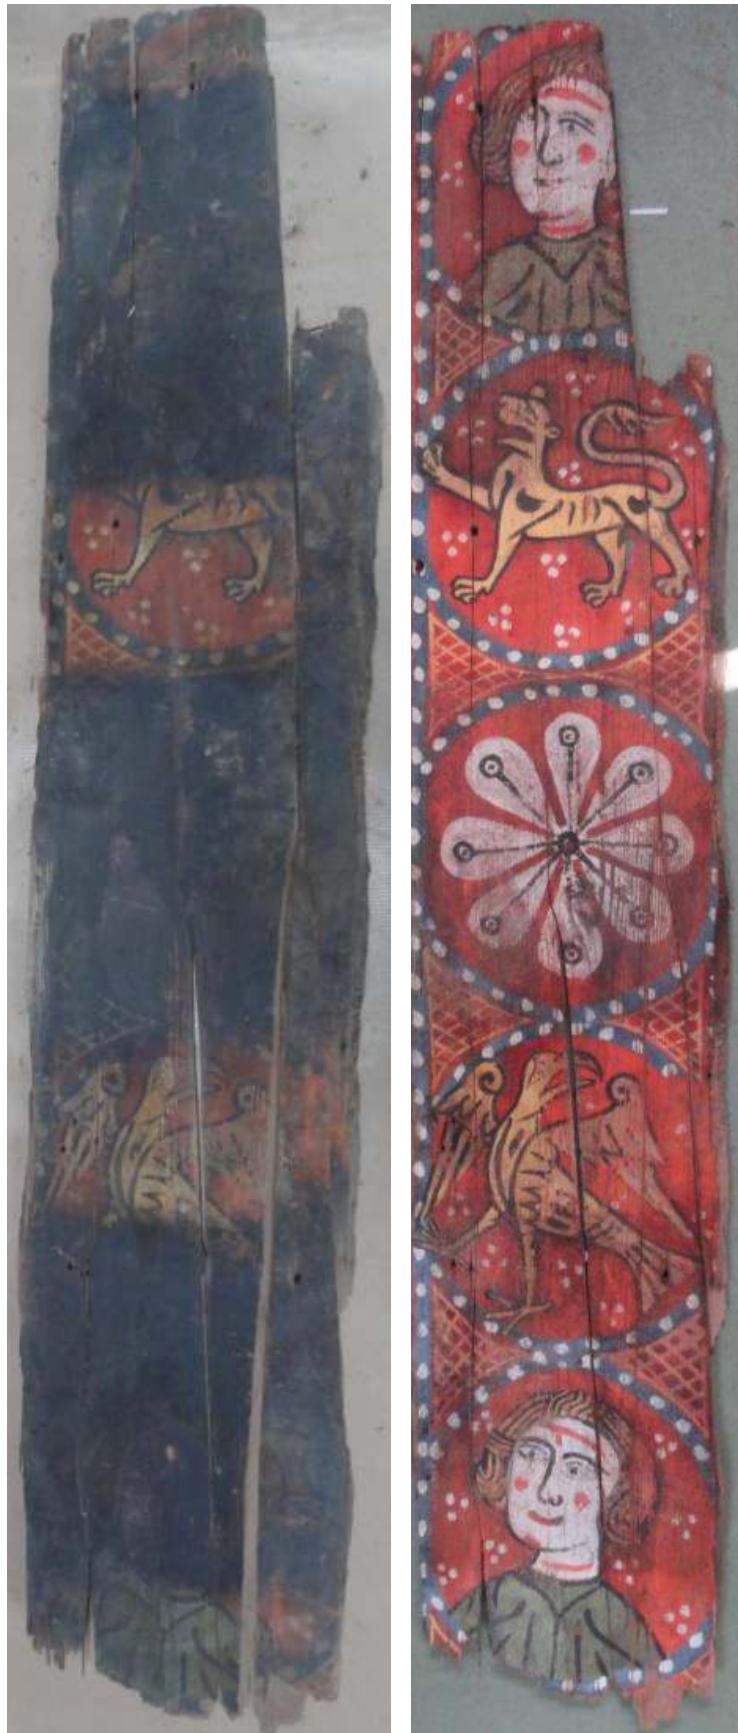
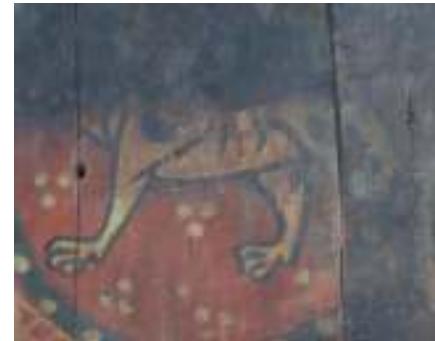
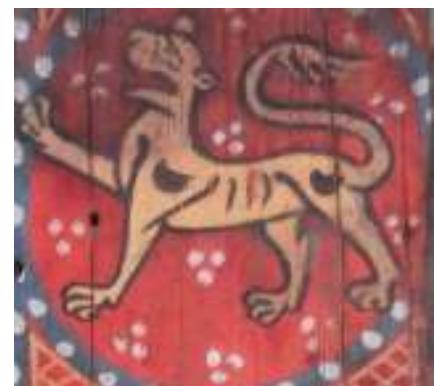
6 : Planche des visages d'hommes

(planche tournée vers le bas : dépôt de suie)

Assemblage de trois fragments séparés,
le quatrième fragment (à gauche) ne peut pour
l'instant pas être assemblé au reste de la planche.

Détail de la planche avant puis après intervention.

Fragment de planche principal avant intervention puis
après recollage de deux fragments plus petits et nettoyage
(140 x 28cm).

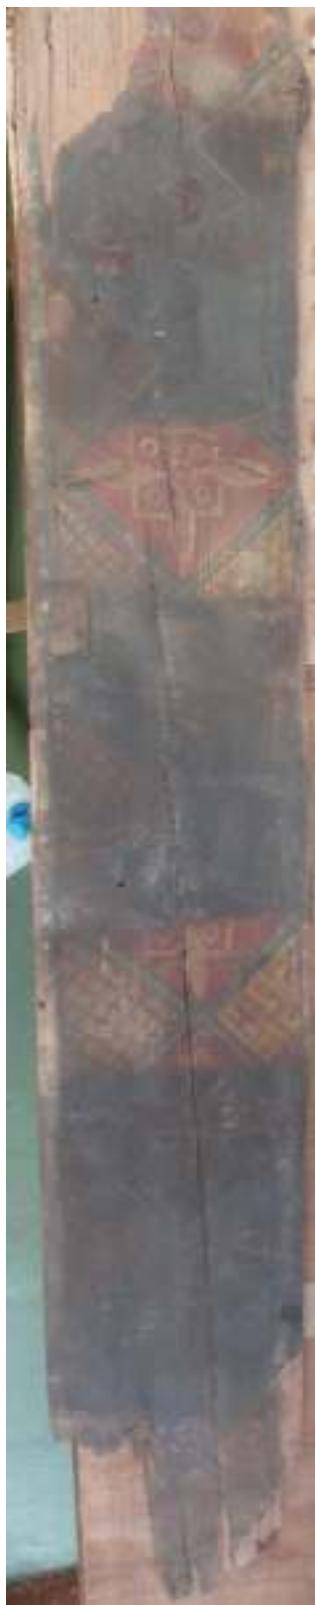
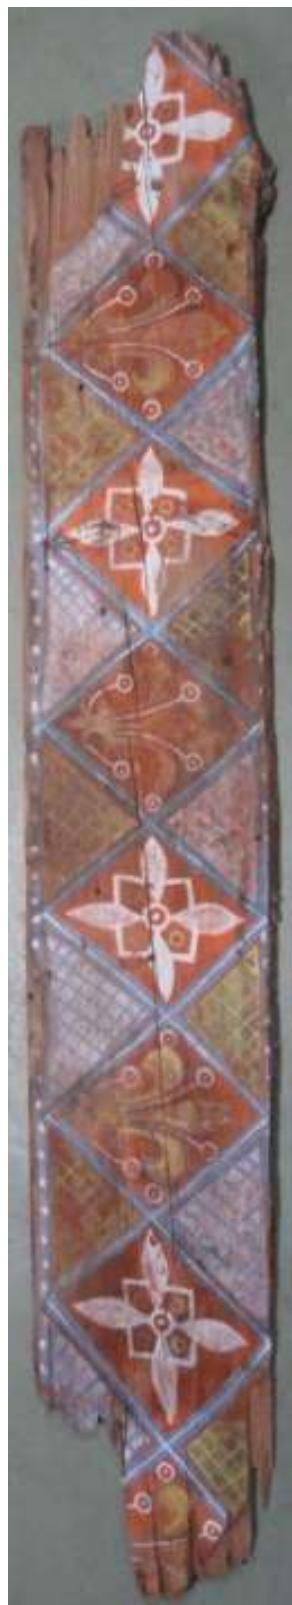
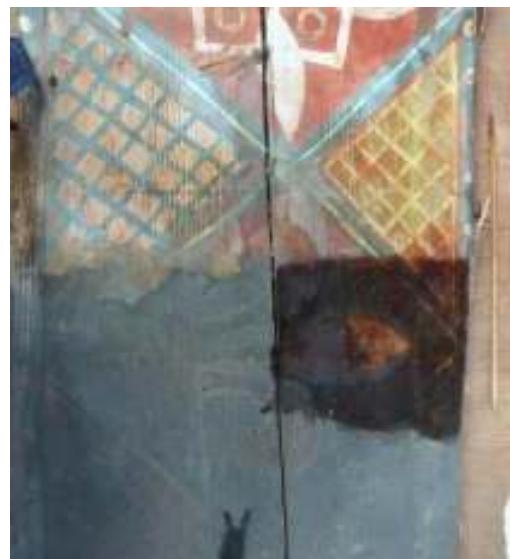
9 : Planche avec motifs décoratifs n°2

(planche tournée vers le bas : dépôts de suie)

Deux fragments séparés.

Nettoyage de la planche en cours.

Le fragment principal avant traitement puis consolidation et nettoyage (170 x 28cm).

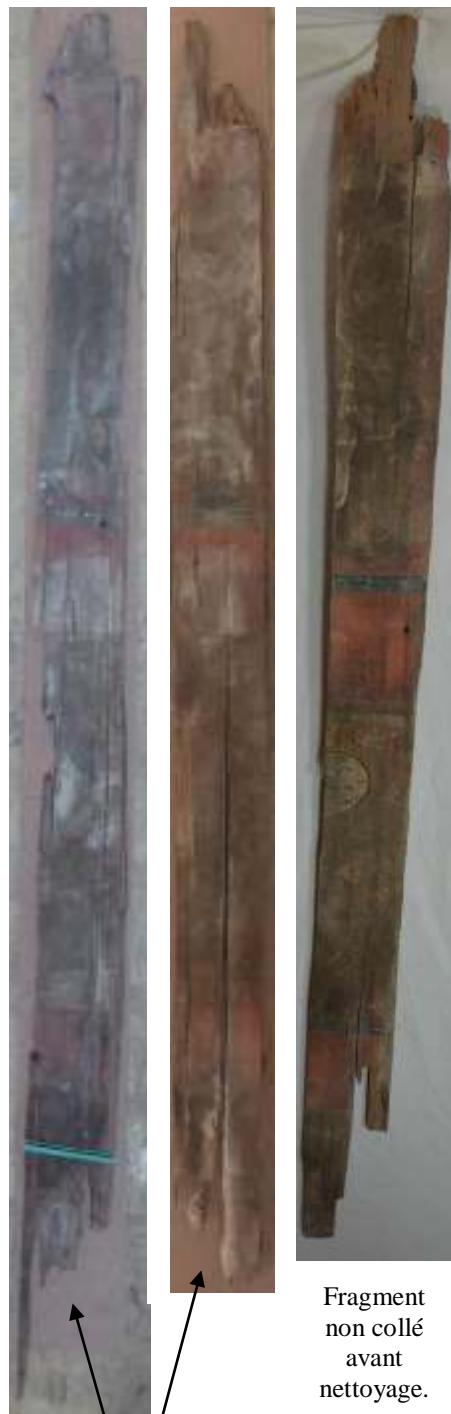
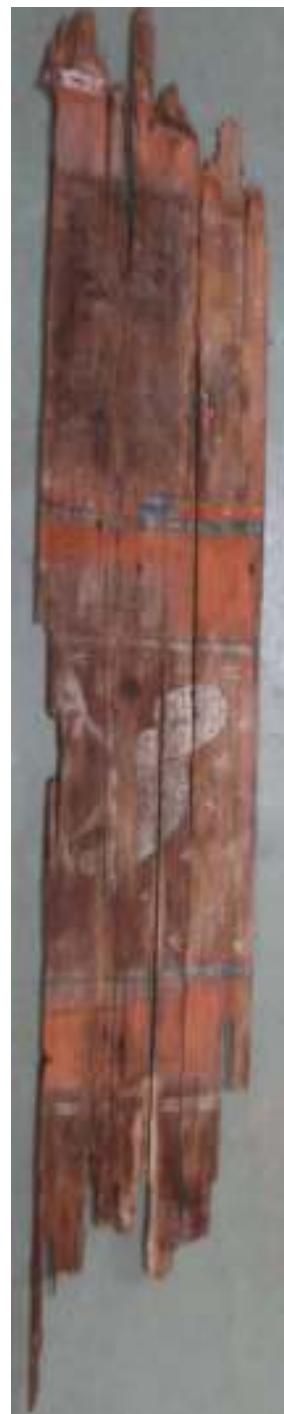
10 Planche d'une série différente

(planche tournée vers le haut : encroûtements)

Quatre fragments séparés, deux seulement sont collés entre eux, le troisième correspond mais ne peut être collé pour l'instant en raison du très mauvais état de conservation du bois. Le quatrième n'est pas repositionnable pour l'instant.

Fragments avant intervention. Ils sont ensuite collés entre eux.

Les trois fragments avant traitement puis après collage et nettoyage (144 x28cm).
