ATELIER MEYERFELD-RUIZ

RAPPORT D'INTERVENTION

Localisation : église saint Jacques

Sujet : Vierge au tonneau

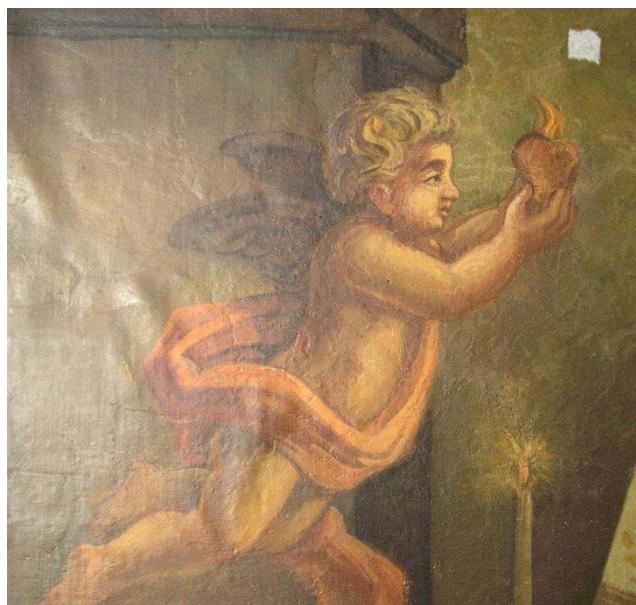
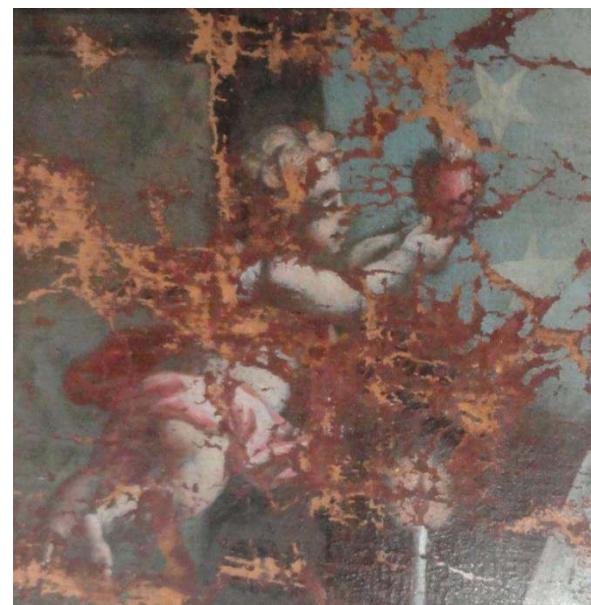
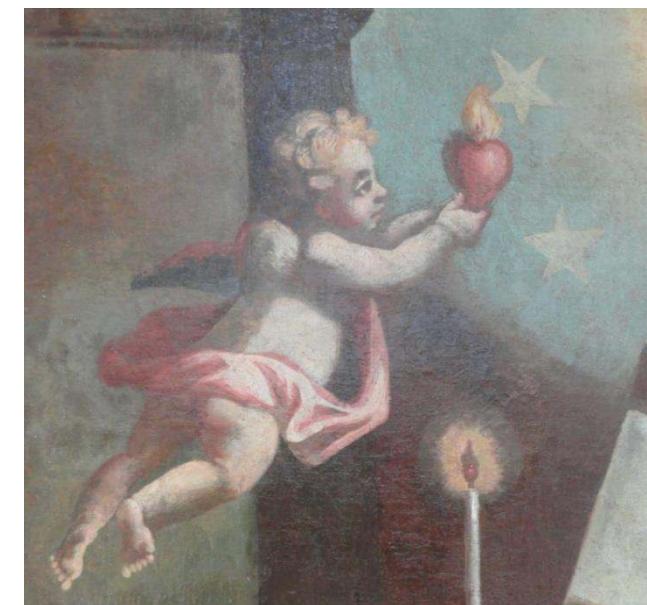
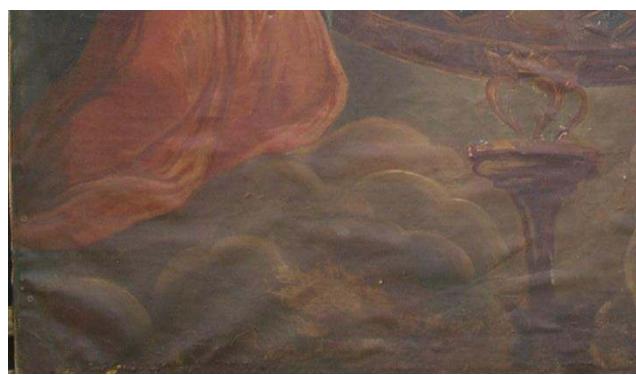
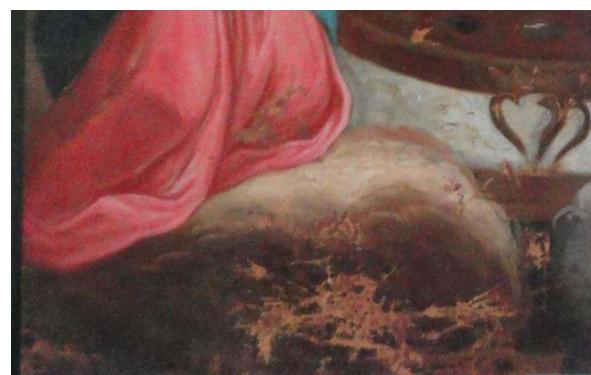
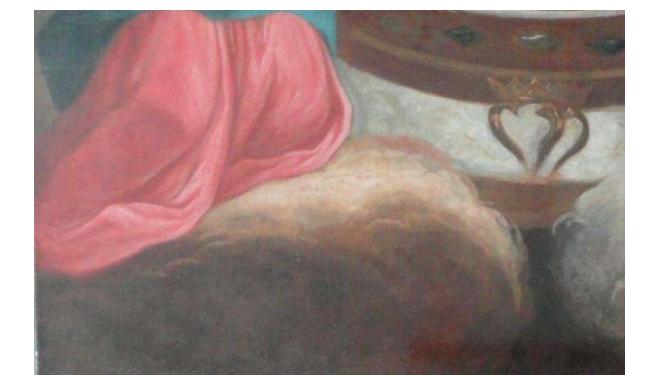
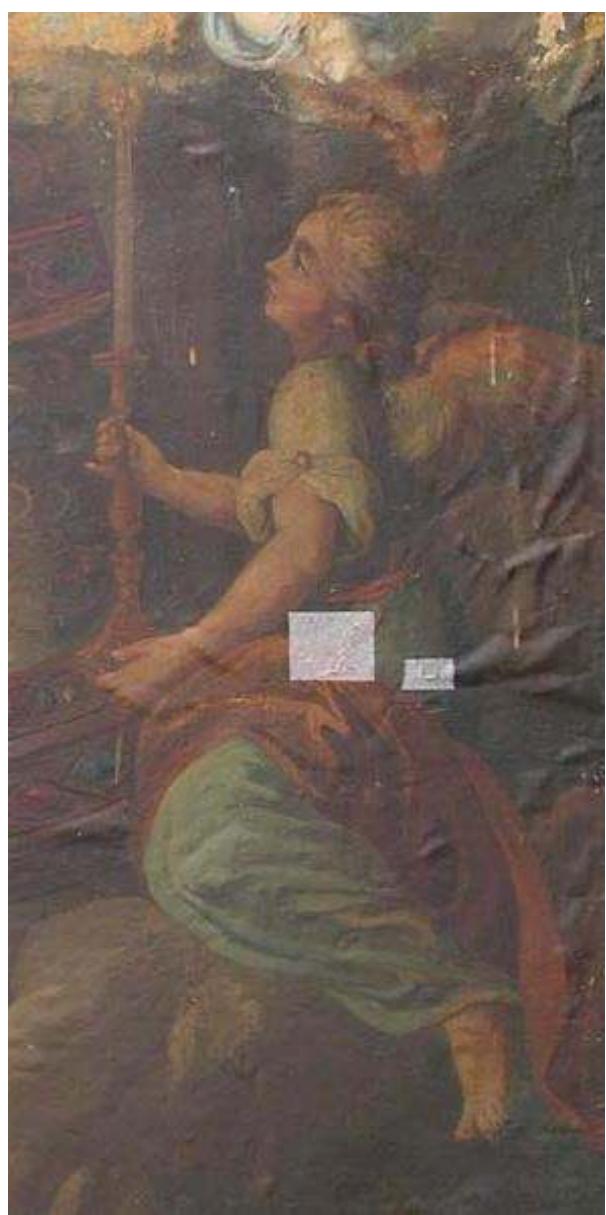
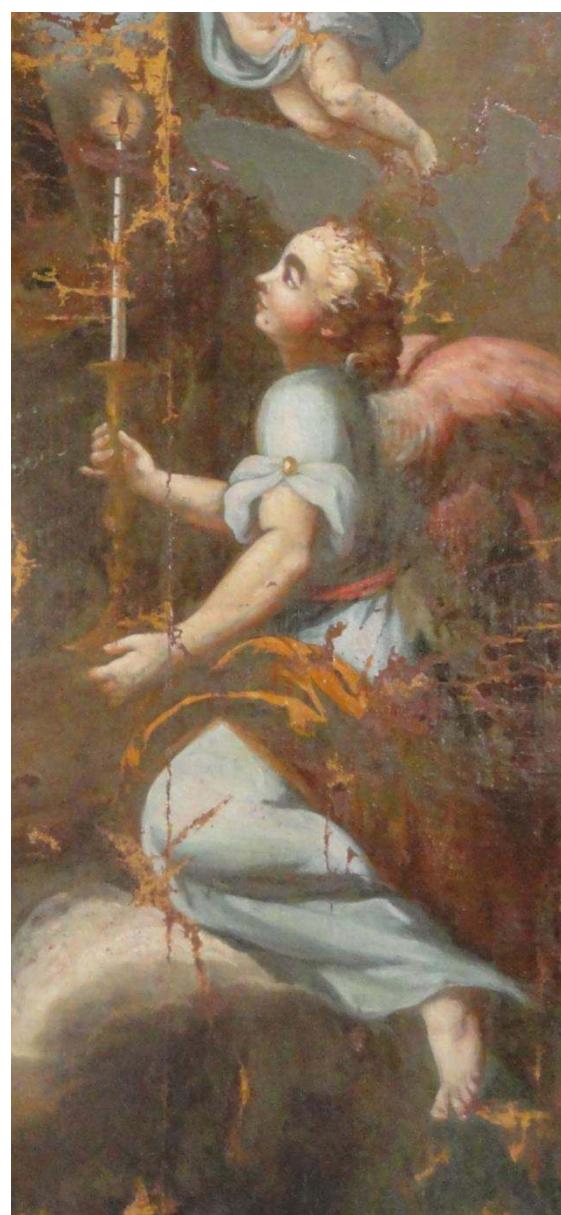
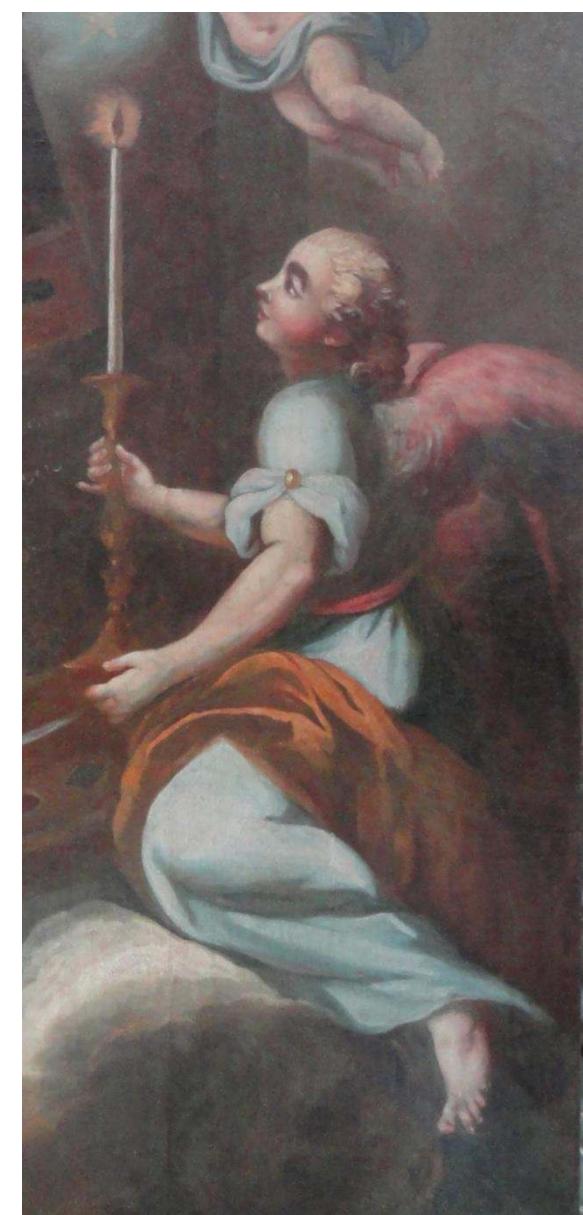
Ci-dessus et pages suivantes, une zone du tableau avant intervention, après nettoyage et vernissage puis après retouche.
