## RAPPORT DE RESTAURATION

Localisation : Dépôt dans le CDCROA, lieu d'origine église Notre-Dame de l'Assomption, Palau del Vidre, 66

Sujet : Tabernacle

Auteur : Honoré Rigaud

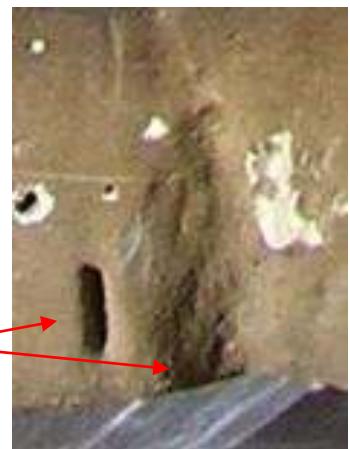
Irrégularités et lacunes du bois non comblées lors de la pose de la préparation sur le panneau de la Vierge.

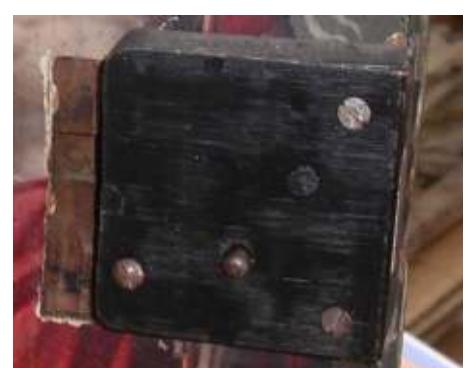
La serrure moderne est vissée directement sur le volet. On remarque en dessous l'emplacement de la serrure encastrée originale.

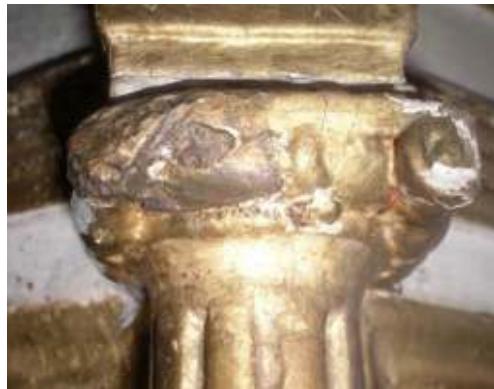
La partie gauche du chapiteau a été anciennement restaurée avec du plâtre.

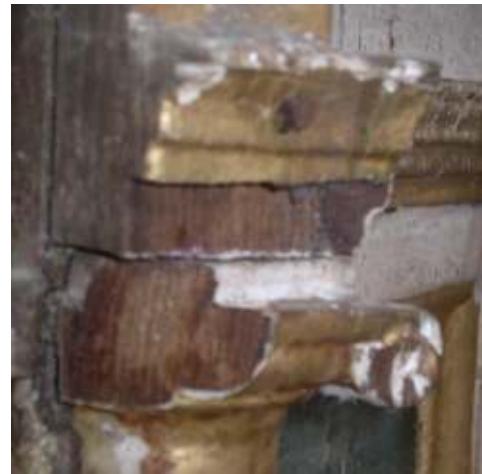
Détail de lacunes du bois et d'un clou qui maintient la moulure.

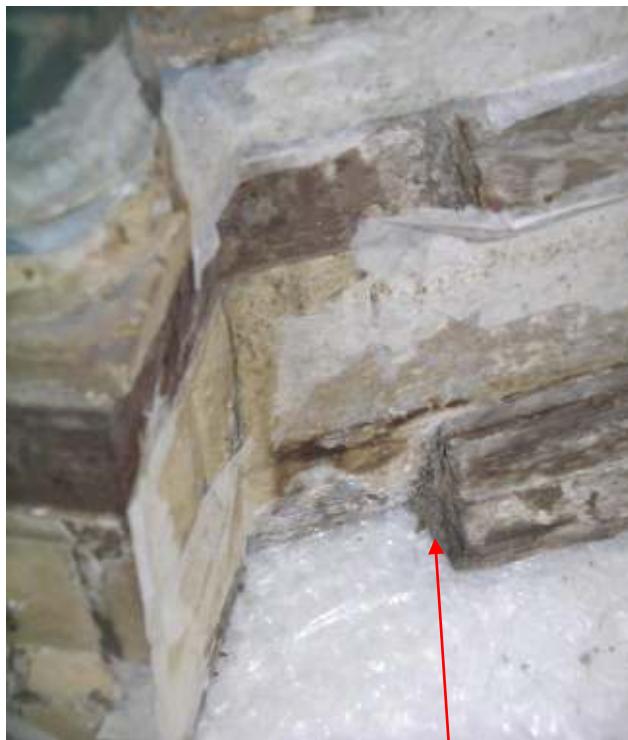
Une partie de ces moulures, situées de part et d'autre du tabernacle, a été volontairement supprimée. On observe ici la découpe nette du bois. Cette intervention a probablement permis d'intégrer l'œuvre dans une structure de bois plus importante comme un retable.

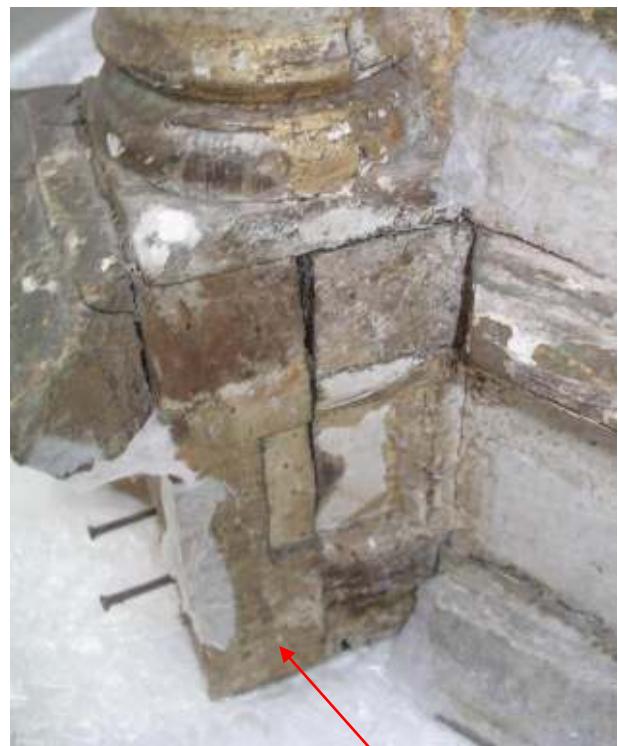
Détail de lacunes des moulures. On peut également observer les restaurations anciennes. Ici, le médaillon a été restauré dans sa moitié extérieure. Noter les deux clous modernes. La moulure de gauche est en résineux, il s'agit d'une restauration. Seules les deux moulures de droite sont originales. Ces diverses lacunes sont sans doute dues aux décollements engendrés par l'eau dans laquelle le tabernacle a anciennement baigné.

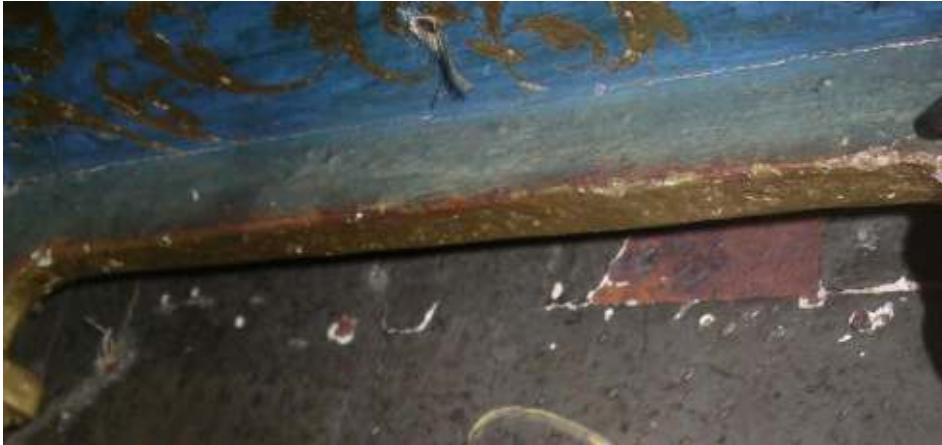
Les nombreux clous situés à l'intérieur du tabernacle présentent des traces de tissus, montrant que des textiles ont été fixés le long des volets et sous le dais.

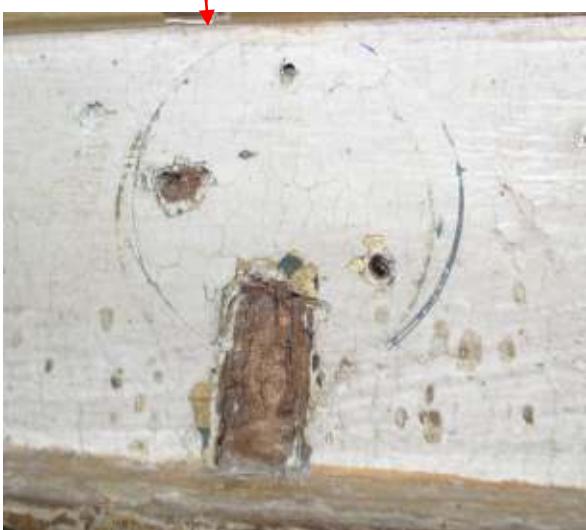
La lacune de bois, les trous de clous ainsi que la trace circulaire sur la polychromie laisse penser qu'une petite horloge avait été anciennement fixée au niveau du bandeau supérieur.

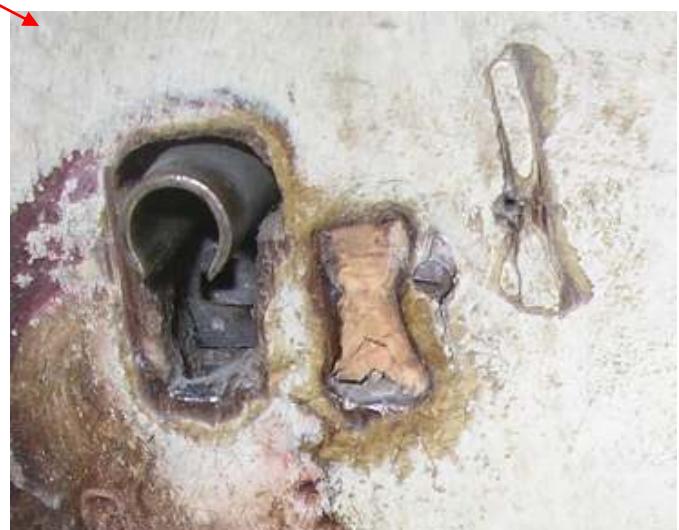
Ci-dessus on remarque que l'emplacement de l'ouverture de la serrure a été bouché. Pour mettre en place la serrure moderne, on n'a pas hésité à percer le bois au niveau de la tête de l'ange.

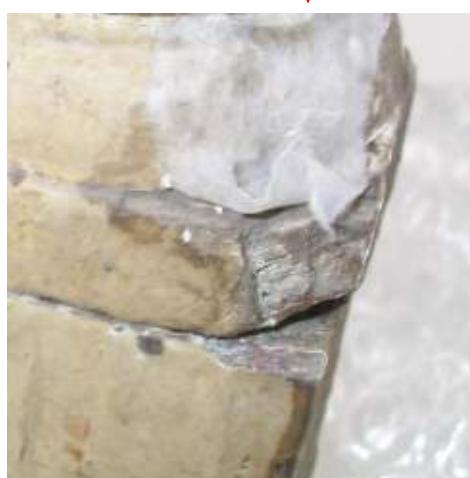
Le bord de cette colonnette a été enfoncé, probablement à la suite d'un choc lorsque le volet était ouvert, donc avant la principale restauration structurelle.

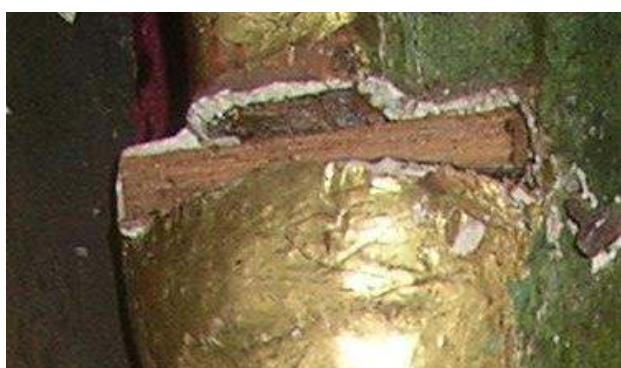
Ce chapiteau de colonnette à l'intérieur du tabernacle s'est brisé, probablement à la suite d'un choc.

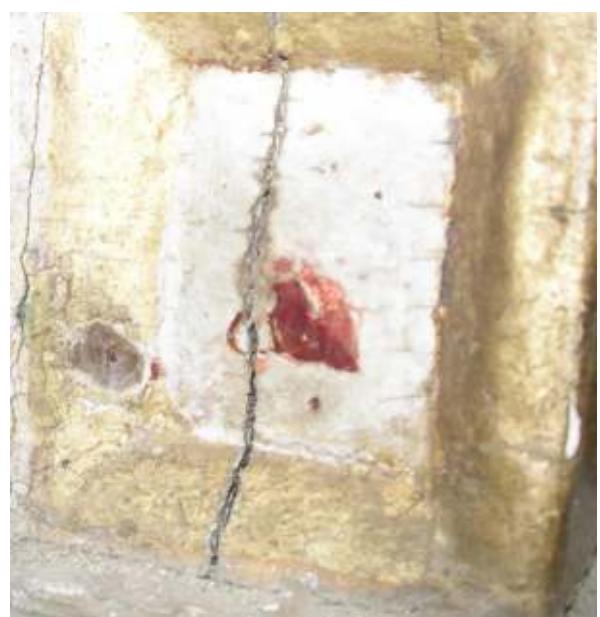
La fente visible ci-contre correspond au décollement des deux morceaux de chêne qui constituent ce médaillon. La fente provient donc du retrait naturel du bois.

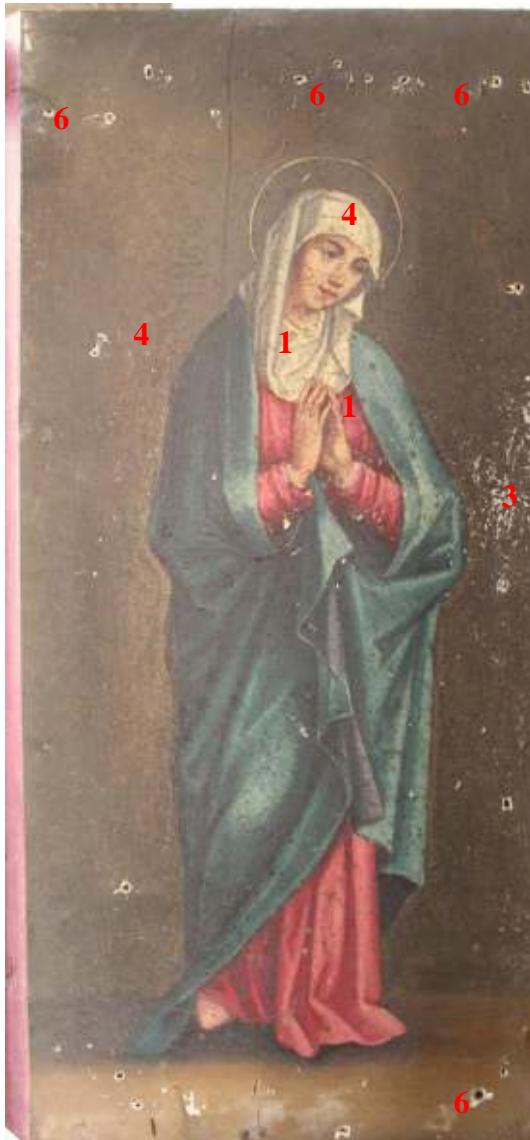
La Vierge

- 1. Vernis oxydés et jaunis
- 2. Clivages des laques rouges
- 3. Lacunes de couche picturale
- 4. Taches noires
- 5. Lacunes du bois
- 6. Trous de clous

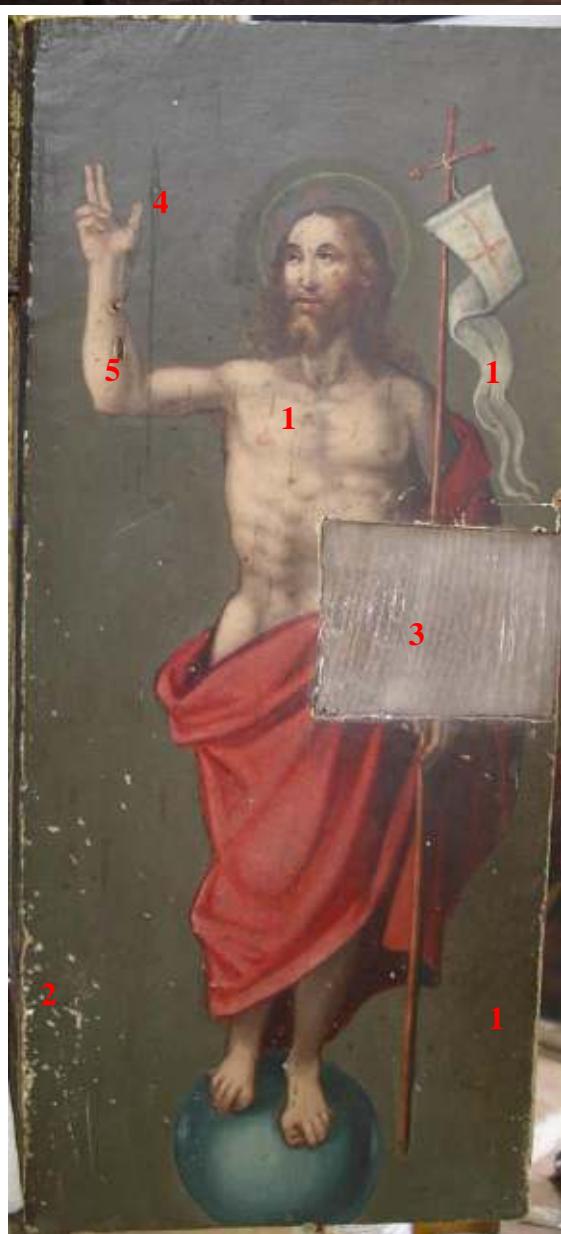
- 1. Vernis oxydés et jaunis
- 2. Lacunes de couche picturale
- 3. Absence de la serrure peinte
- 4. Projection de cire
- 5. Lacunes du bois

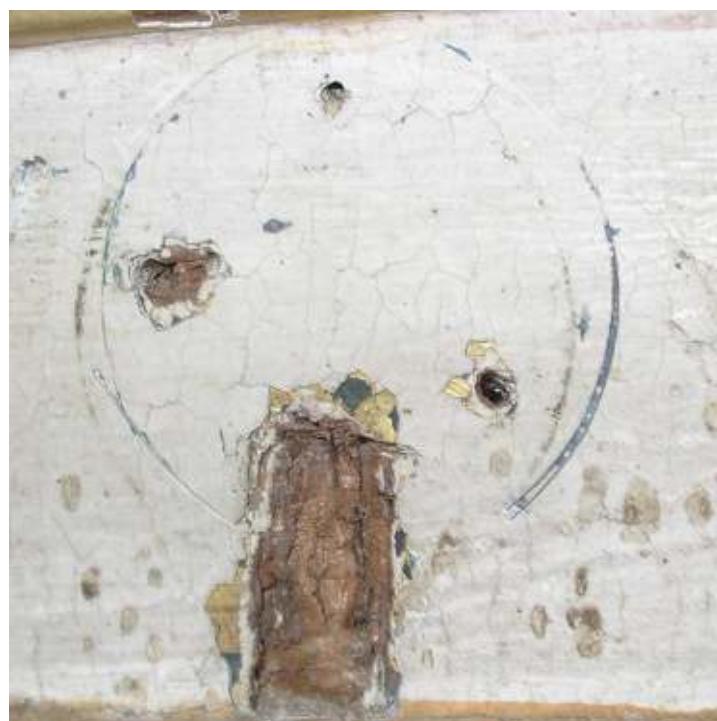
Détail du centre du bandeau supérieur. La stratigraphie se dévoile par la chute des diverses couches de polychromies. Le sgraffitto devient ainsi partiellement visible.

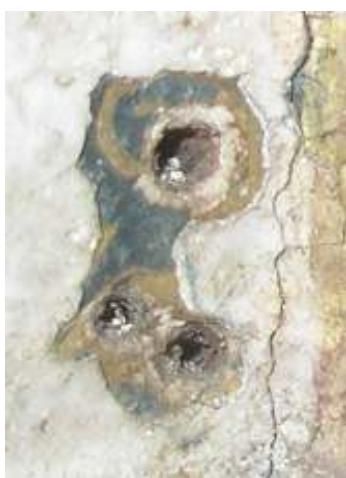
- **L'azurite s'est altérée** sous l'effet du vernis qui l'a fortement assombrie.

L'azurite est noircie par les vernis oxydés et l'encrassement.

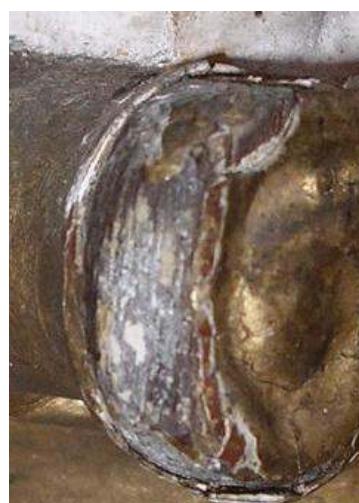
Les frottements répétés ont ici totalement usé les polychromies, mettant le bois à jour.

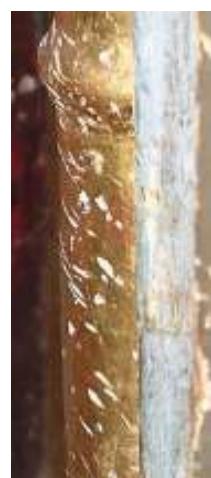
- De **nombreux petits coups** sont visibles sur le sgraffito, sous le dais et les dorures des colonnettes environnantes. Il s'agit sans doute des manipulations du ciboire dans son habitacle. De très petits coups apparaissent également à l'extérieur du tabernacle, notamment sur les côtés, en raison de la manipulation de chandeliers et candélabres.

On observe de multiples petits coups probablement donnés par le prêtre lors de la manipulation du ciboire.

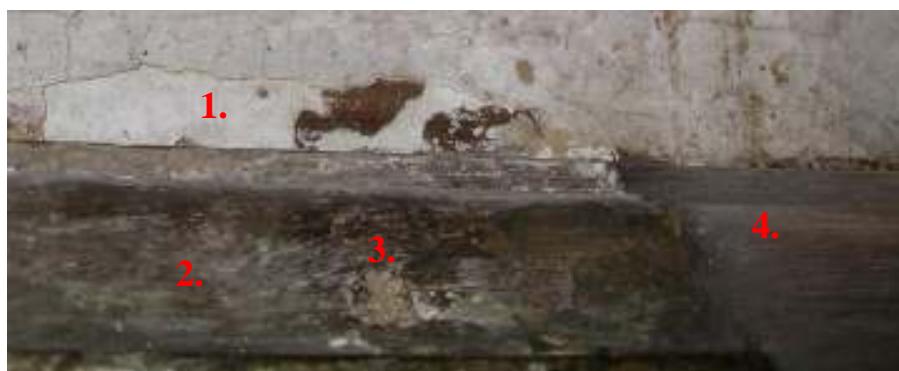
- De **très nombreux soulèvements** affectent les polychromies de l'extérieur du tabernacle. Ces soulèvements s'expliquent par la dégradation du liant contenu dans la couche d'apprêt original, et ce en raison de l'humidité du lieu de conservation et surtout du ou des dégâts des eaux.

Nous pouvons ici voir différents types d'altérations :  
- 1. Soulèvements  
- 2. Lacunes dues à un ancien dégât des eaux  
- 3. Lacunes liées à la manipulation de l'œuvre  
- 4. Lacunes liées à la disparition des moulures originales.

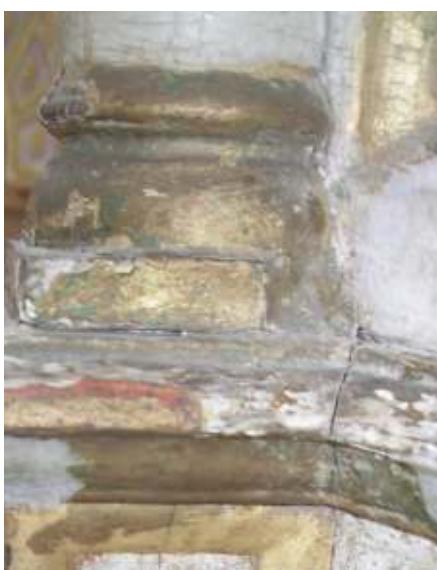
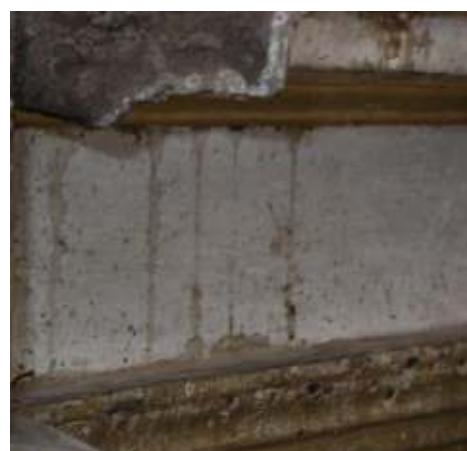
Ci-dessus, on observe des coulures et des projections de cire.

A gauche, on remarque les bronzines verdies et altérées.

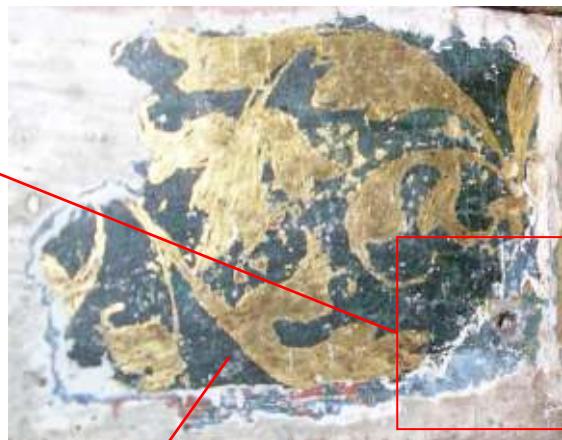
Détail du dégagement du bandeau supérieur senestre

1. Sgraffitto d'azurite
2. Vernis (R1)
3. Couche blanche n°1 (R2)
4. Faux marbre bleu (R2)
5. Couche blanche n°2 (R3)

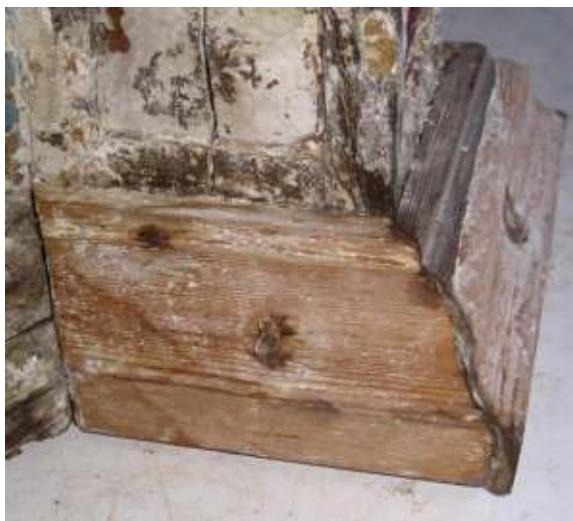
Après dégagement des polychromies de restauration, les moulures de restauration apparaissent très différentes du reste de l'œuvre : les moulures sont grossières et mal ajustées comme on le voit ici. De plus, le bois employé est très différent du bois original. Ces moulures sont donc démontées.

1. **Elimination des restaurations anciennes.** Après dégagement des polychromies de restauration, il apparaît que ces éléments anciens avaient été mal réalisés : ils n'étaient pas ajustés, étaient assez différents des éléments originaux et ils étaient réalisés dans des bois très différents de l'original. Ce dernier point rendait très difficile leur intégration à l'aide de patines. La décision a donc été prise de supprimer ces éléments exogènes.

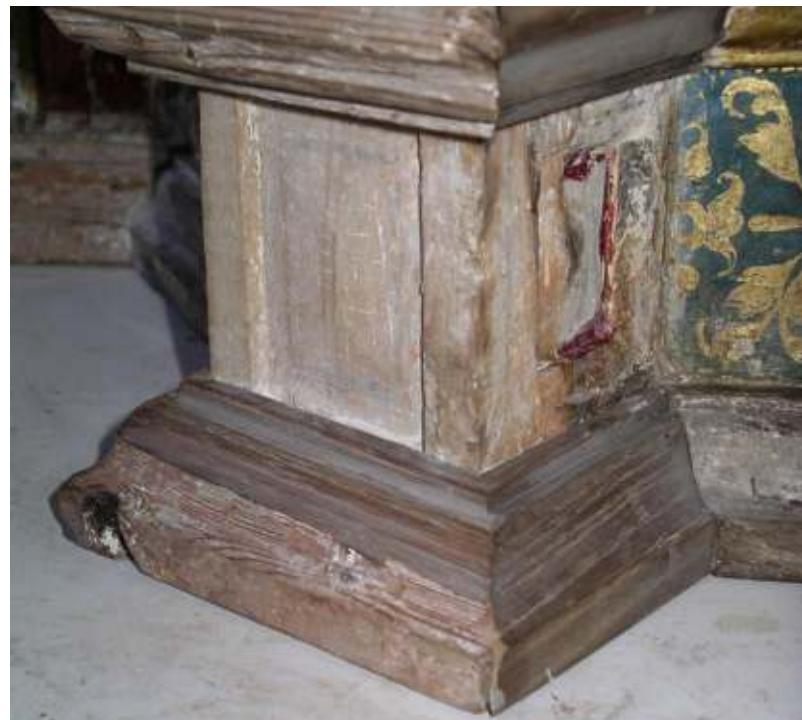
Le médaillon du bas à senestre comporte une moitié anciennement restaurée. Le dégagement des polychromies de restauration permet d'observer que le bois employé est du peuplier et que les moulures n'avaient été que partiellement reconstituées. Les restaurateurs de l'époque ont en effet comblé au plâtre la moulure qu'ils n'avaient pas sculptée. Cet élément est démonté pour être remplacé.

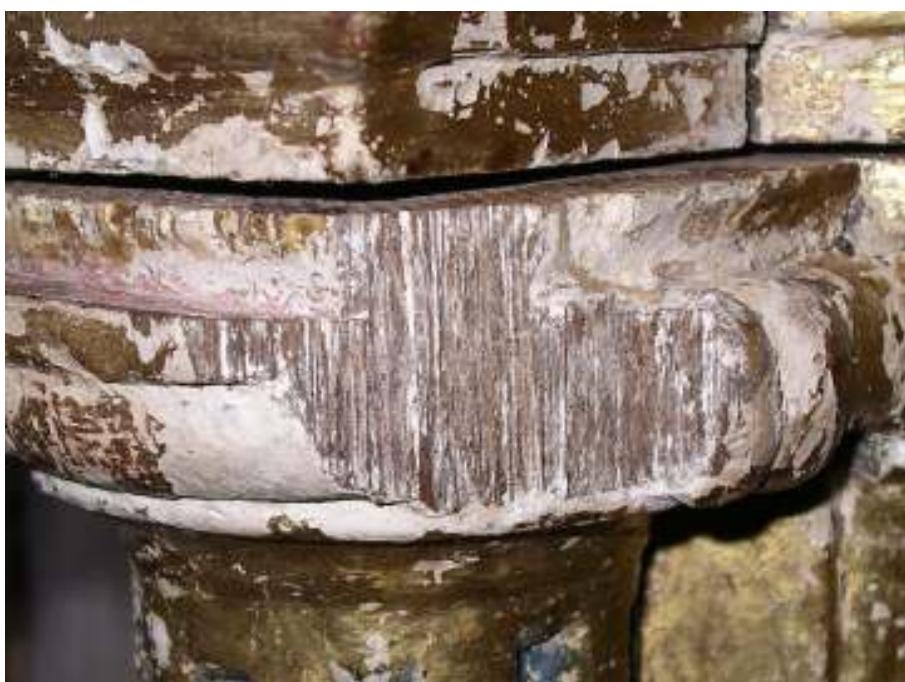
Après démontage du bouchage grossier au plâtre, une large lacune de la volute de ce chapiteau apparaît.

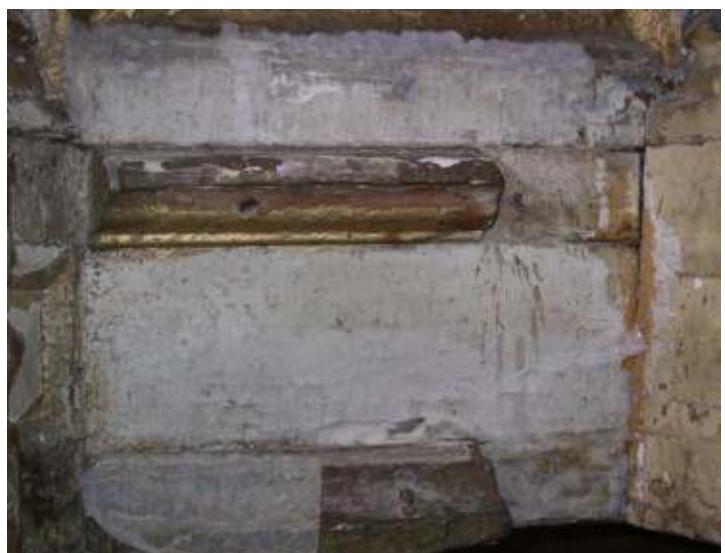
A droite, on note que cette zone est entièrement en soulèvement

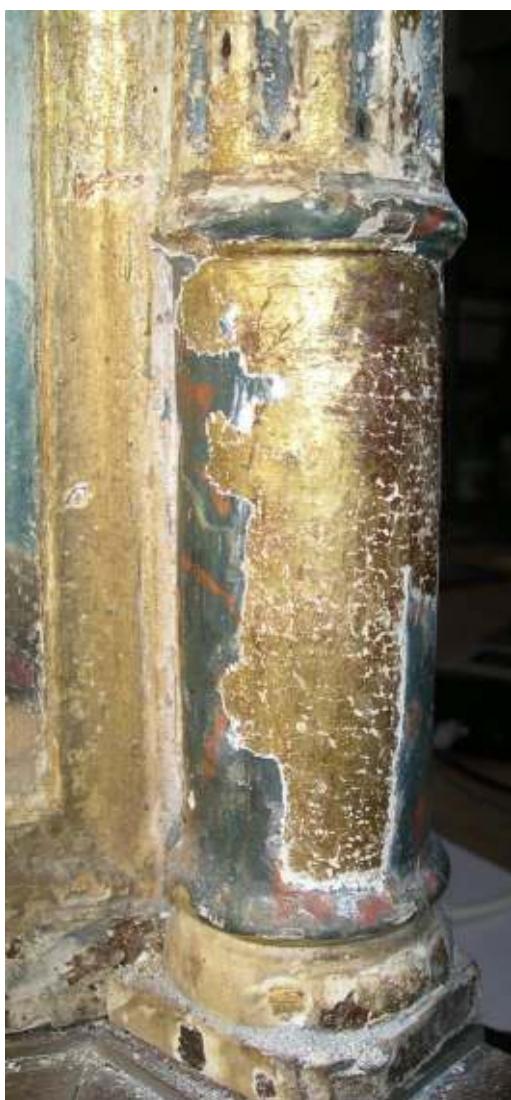
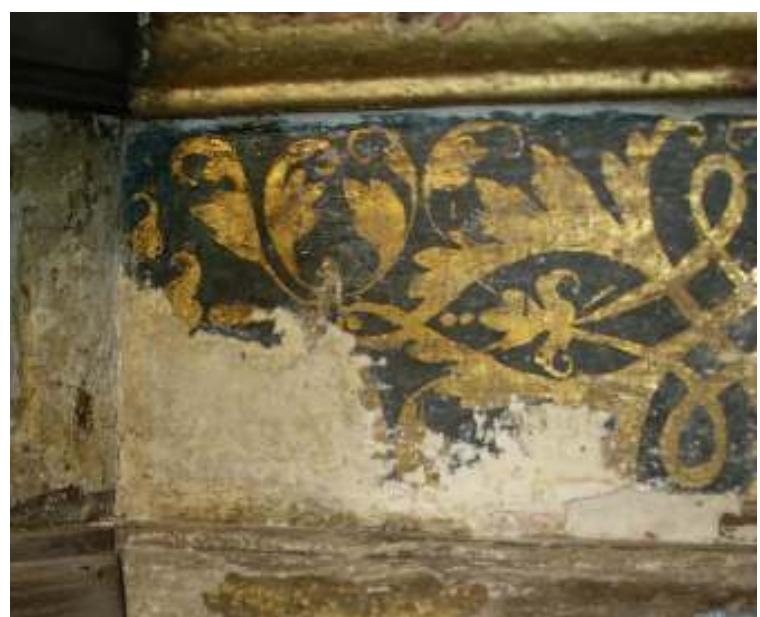
On remarque sur les dorures des micro-lacunes situées principalement sur les crêtes des craquelures. Il s'agit de micro arrachements entraînés par la forte épaisseur des polychromies de restauration et les tensions exercées par la colle contenues dans ces couches.

Ci-dessus et à gauche, dégagement des polychromies de restauration.

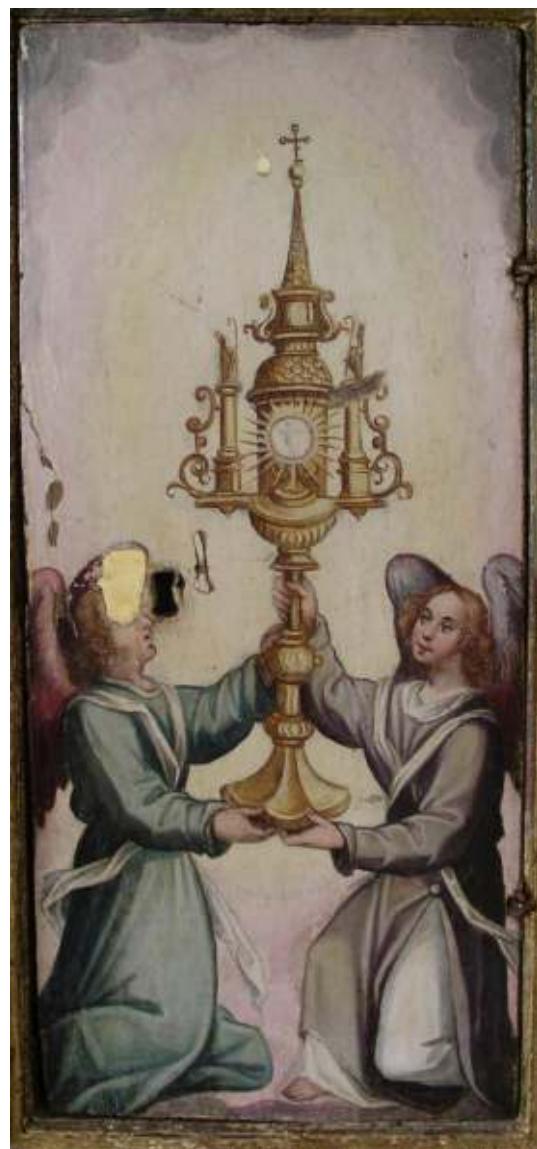
En bas à gauche, détail de la partie supérieure du panneau après nettoyage.

Ci-dessous, après masticage et vernissage. Seules certaines lacunes gênantes sont mastiquées.

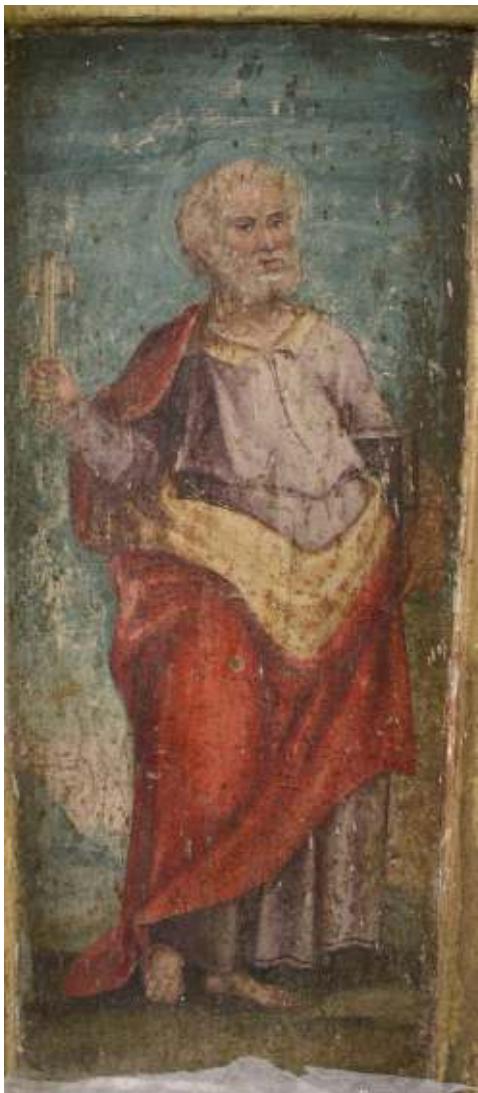
Le panneau avant restauration

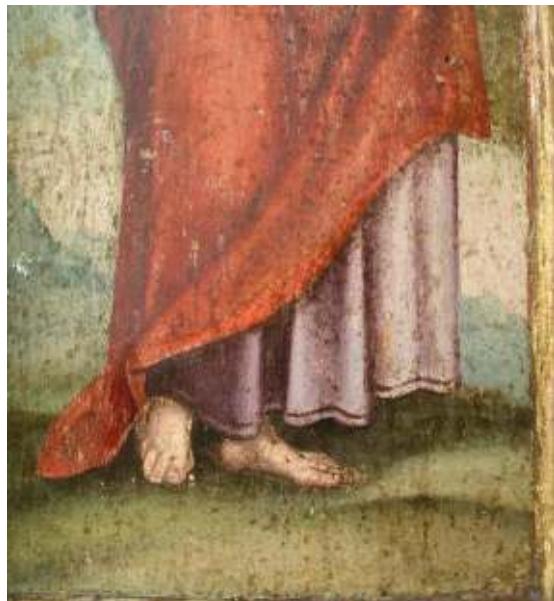
La partie supérieure de la peinture après nettoyage révèle des usures importantes

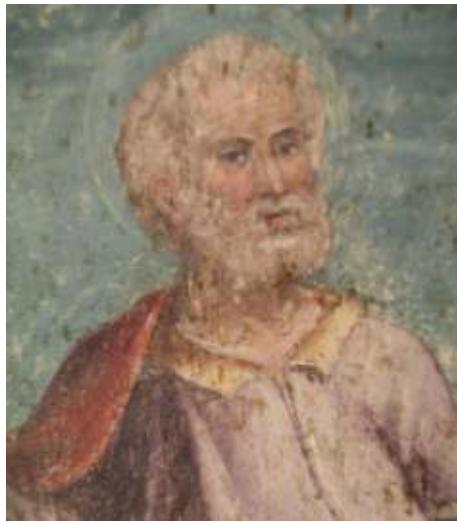
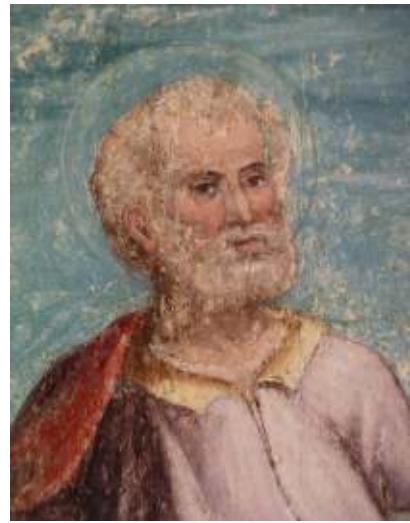
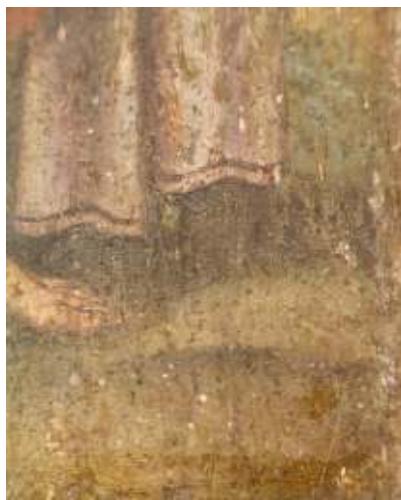
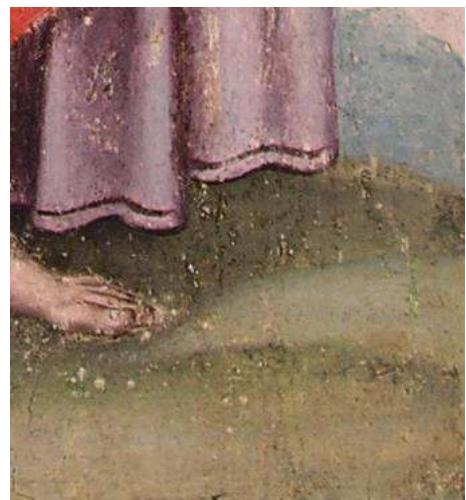
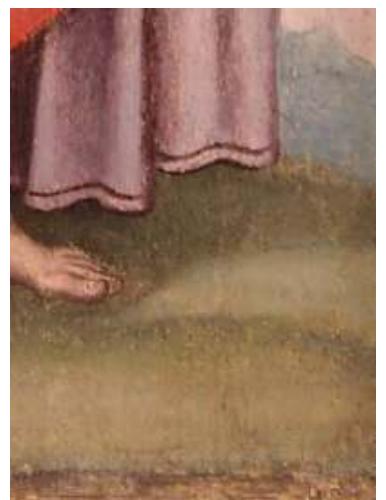
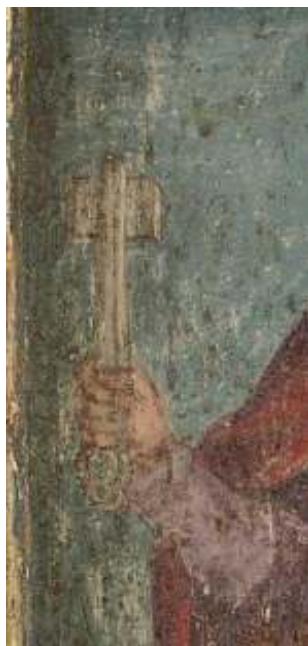
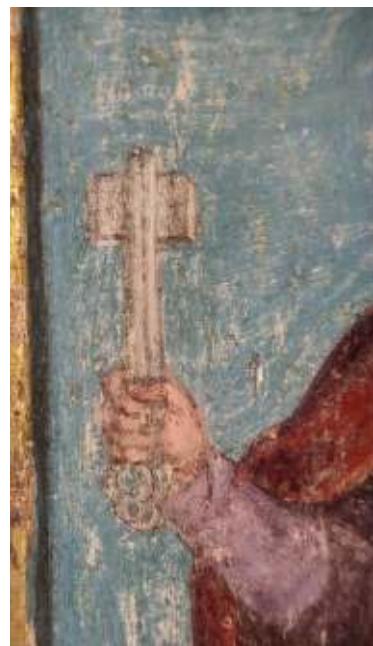
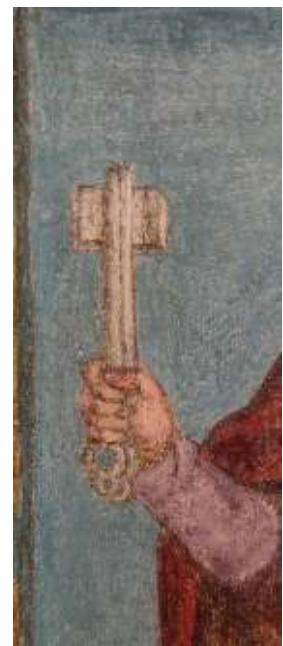
Trois zones du panneau avant intervention, après masticage et vernissage puis après retouche.

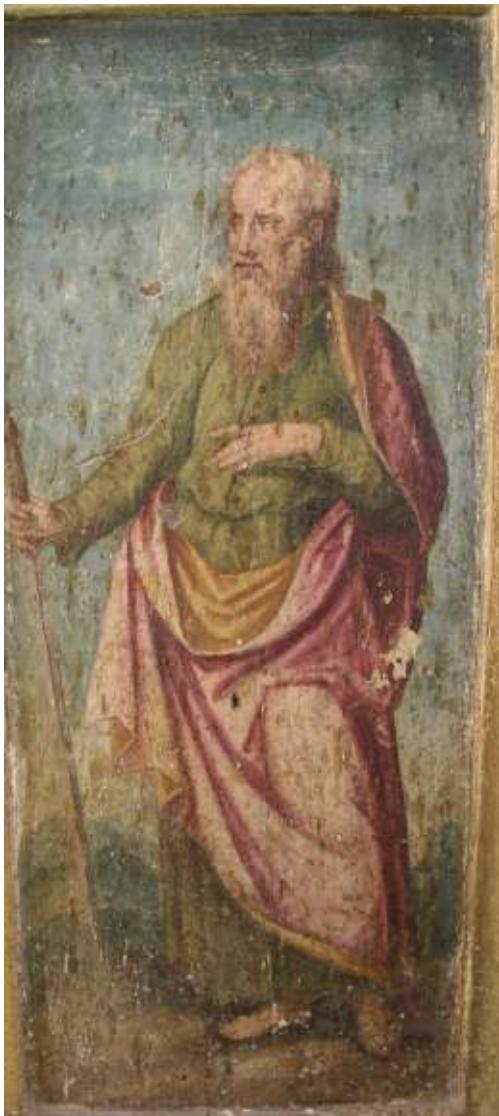
Le panneau avant intervention

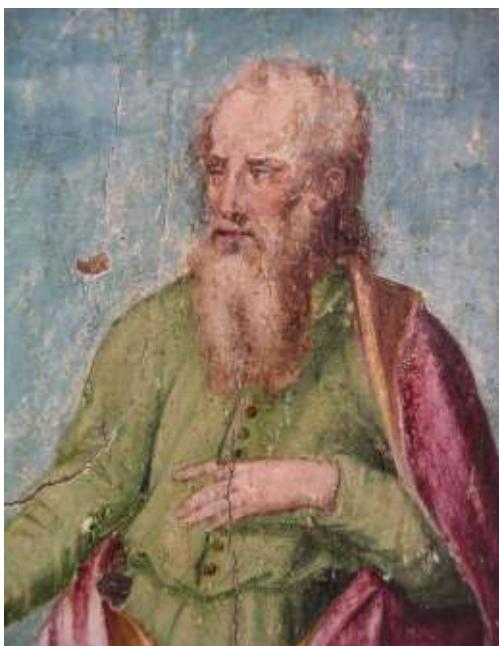
Les usures de la couche colorée deviennent très visibles après nettoyage

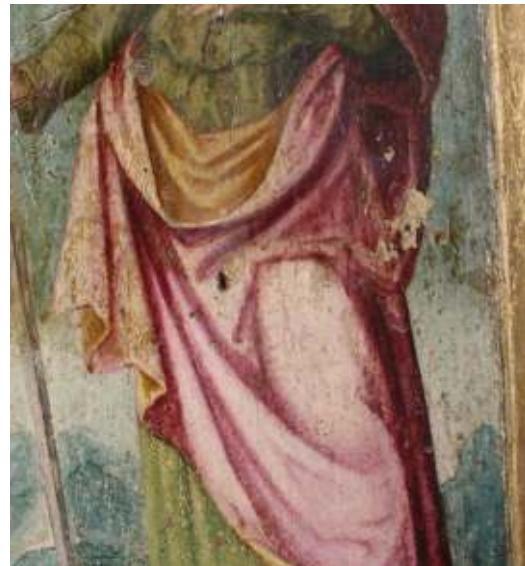
Elimination des coulures de cire et amincissement des vernis en cours

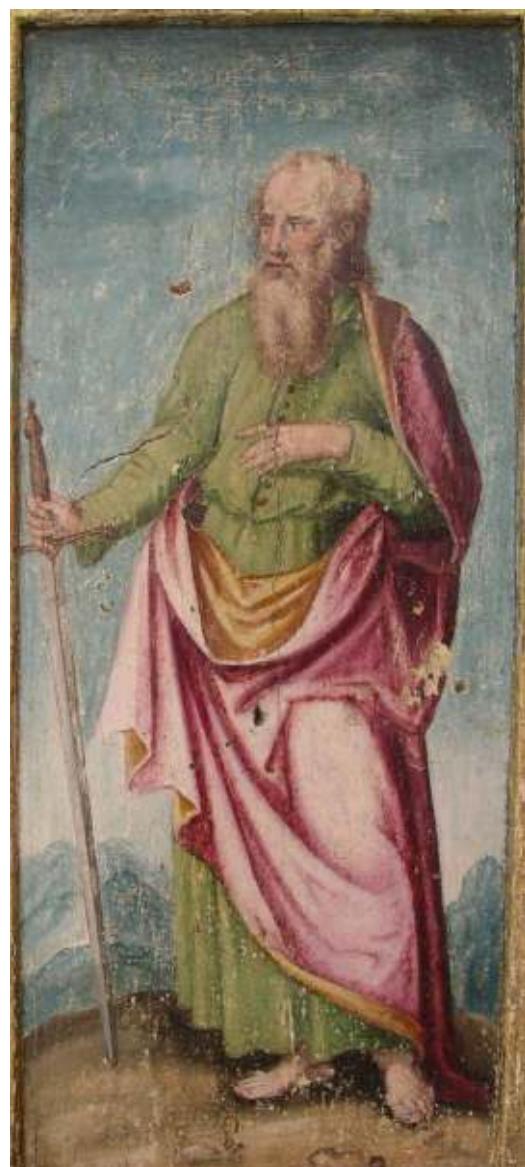
Le panneau après nettoyage, masticage et vernissage

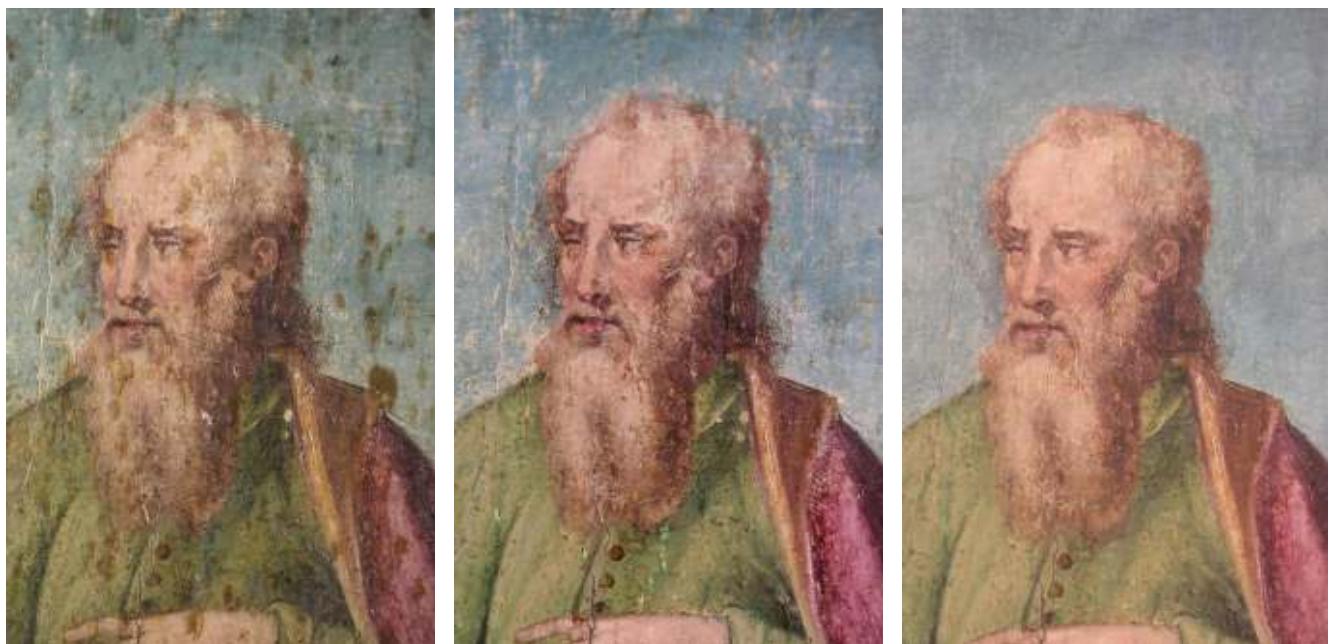
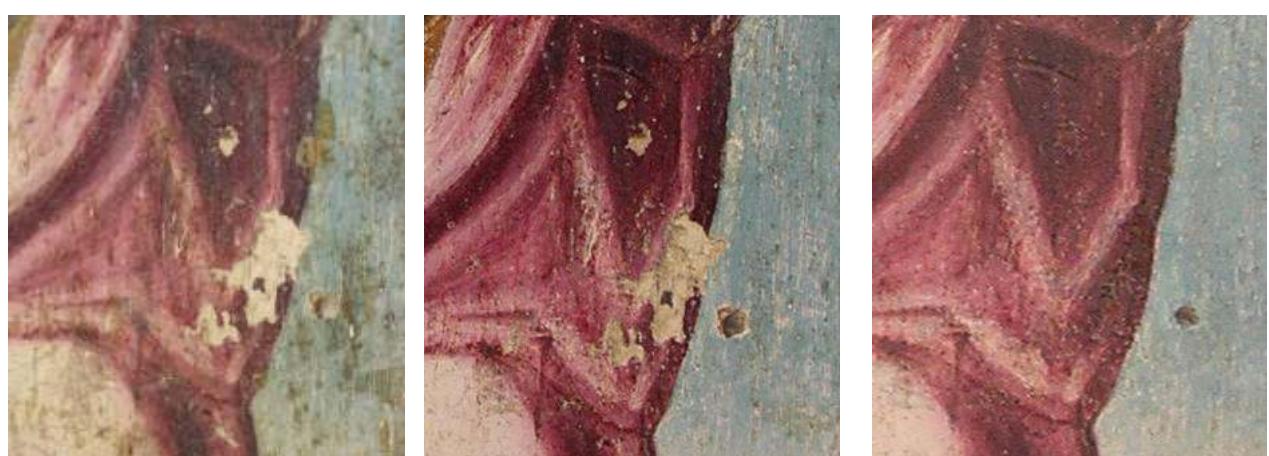
Trois zones du panneau avant intervention, après masticage et vernissage puis après retouche.

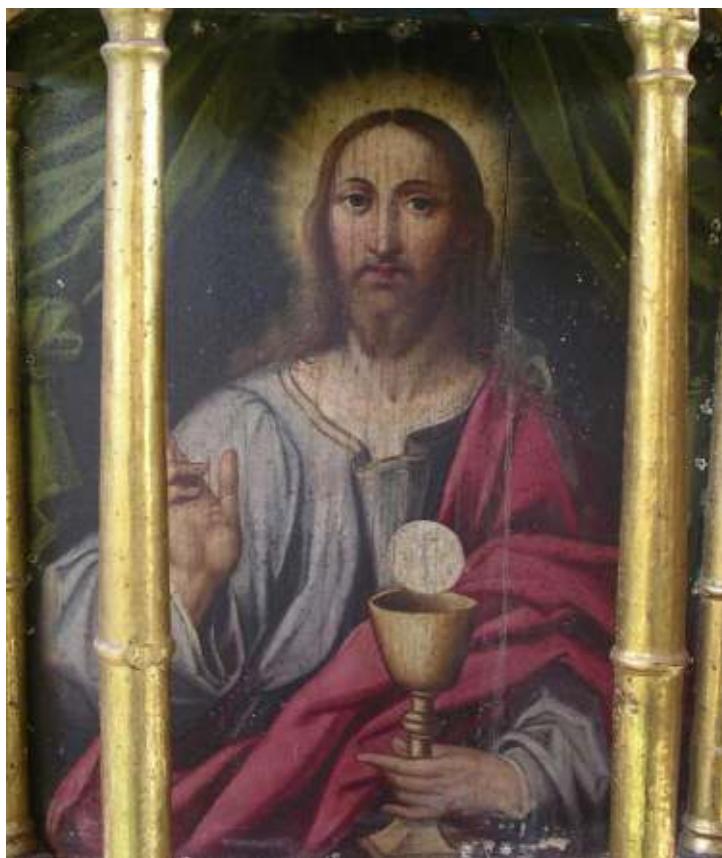
Le panneau avant restauration

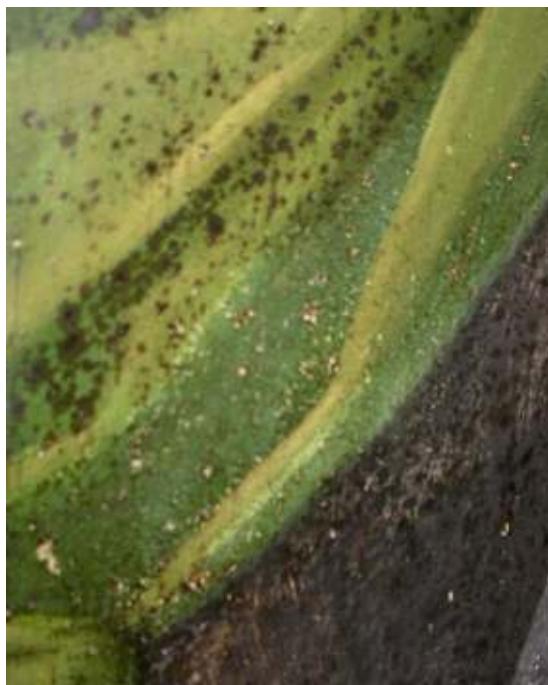
L'œuvre après nettoyage, masticage et vernissage

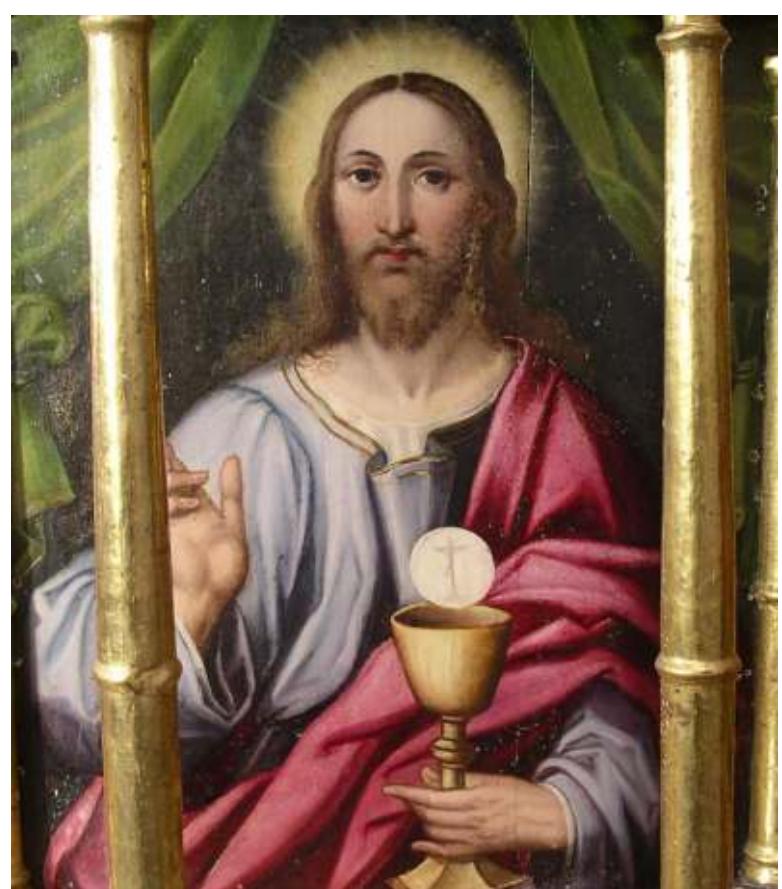
Trois zones du **Christ à l'Eucharistie** avant intervention, après masticage et vernissage puis après retouche.

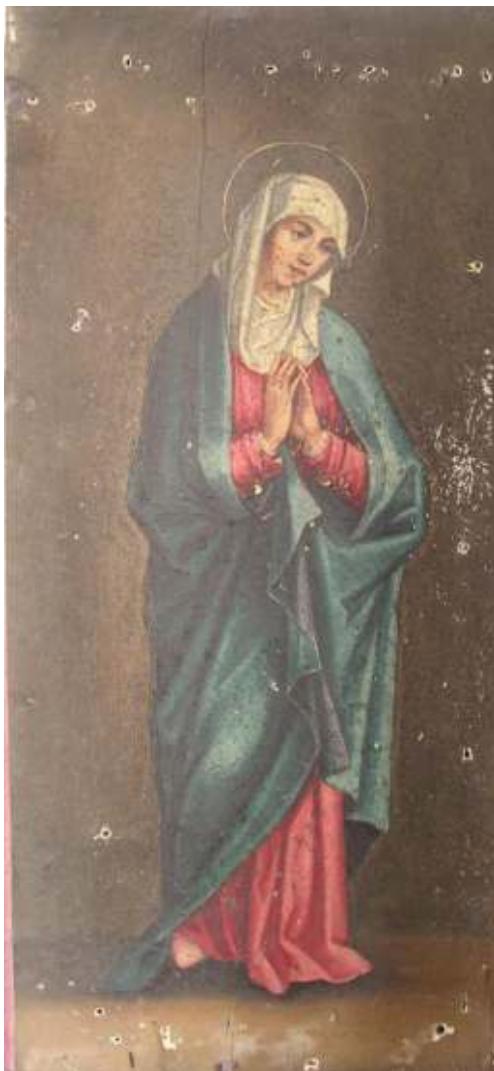
Le panneau avant intervention

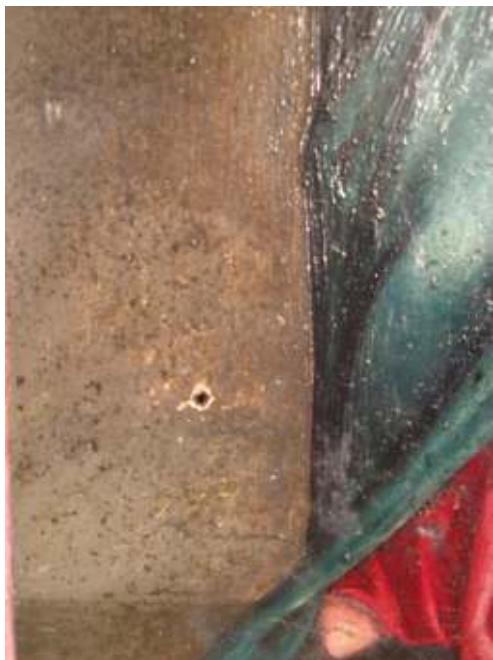
L'élimination des taches noires est réalisée au scalpel.  
Par endroit, la préparation est rendue visible.

Détail du nettoyage en cours

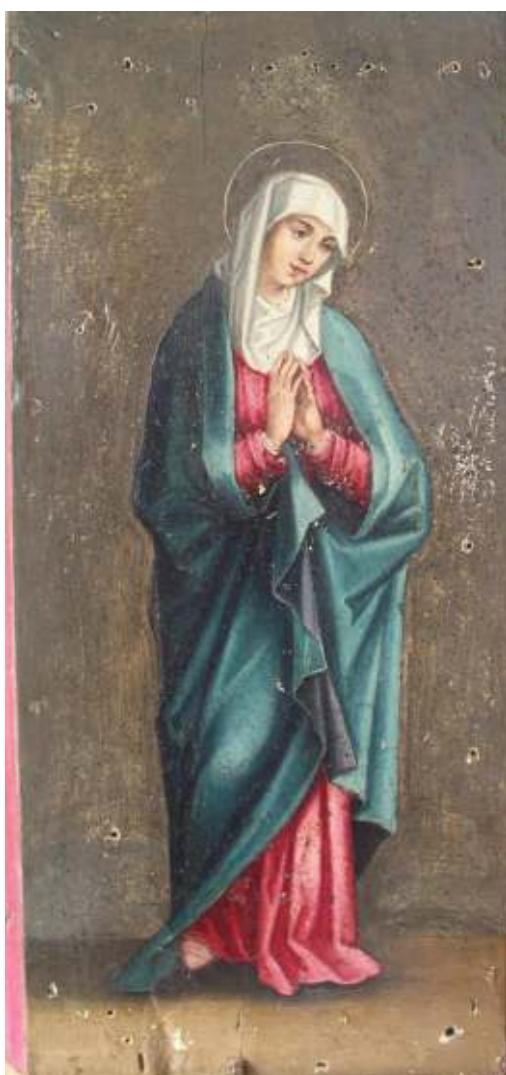
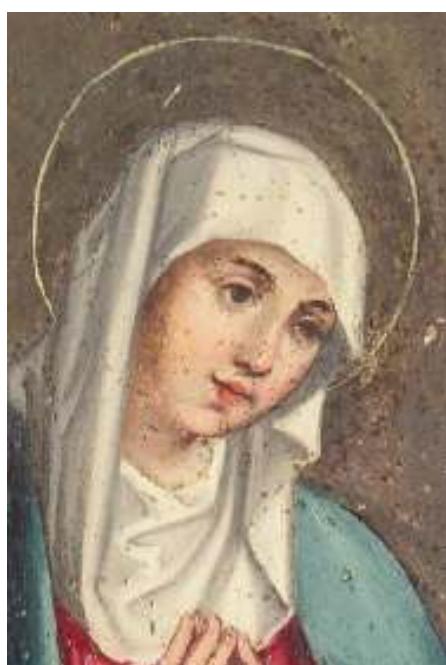
Le panneau de la Vierge après nettoyage, masticage et vernissage
