## RAPPORT DE RESTAURATION

Localisation : Dépôt dans le CDCROA, lieu d'origine église Notre-Dame de l'Assomption, Palau del Vidre, 66

Sujet : Tabernacle

Auteur : Honoré Rigaud

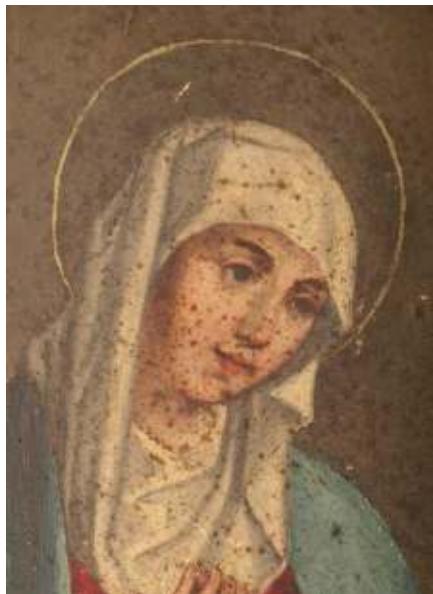
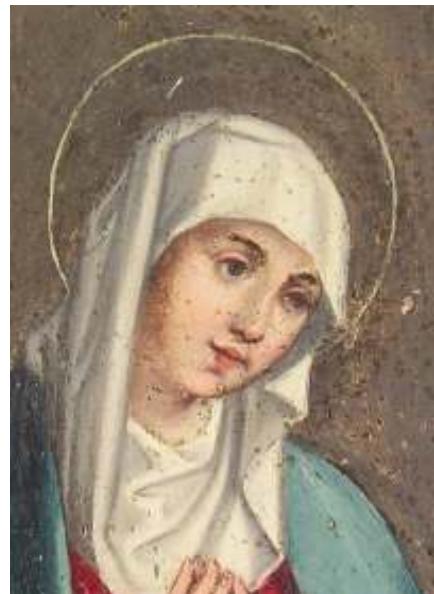
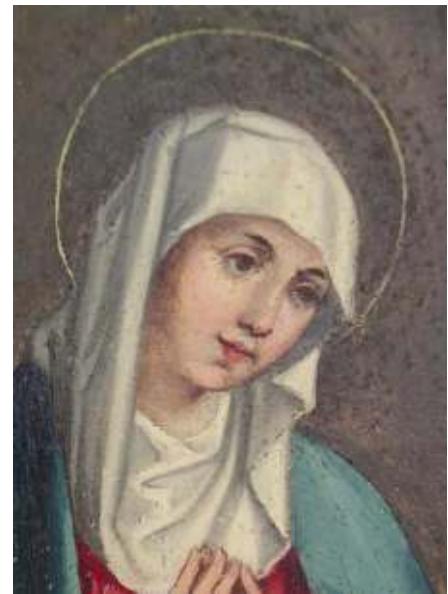
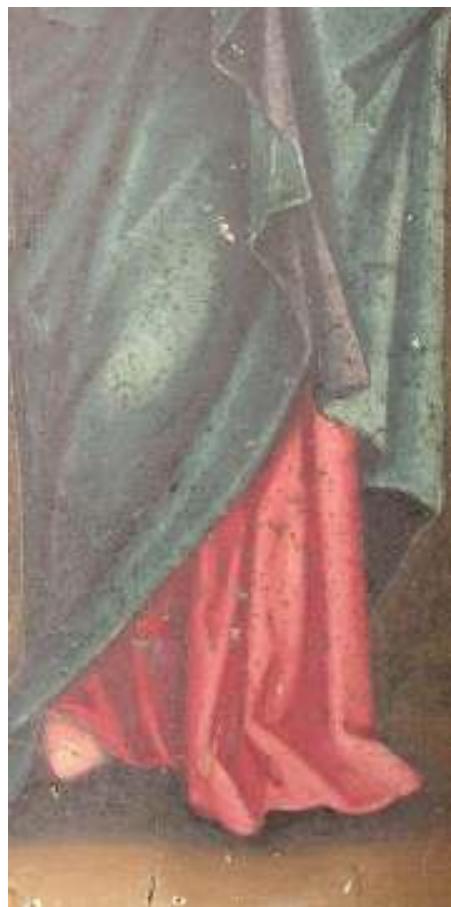
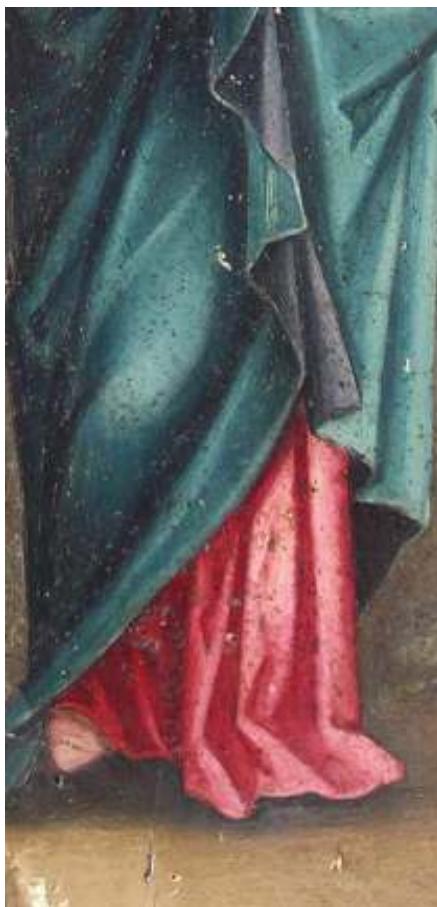
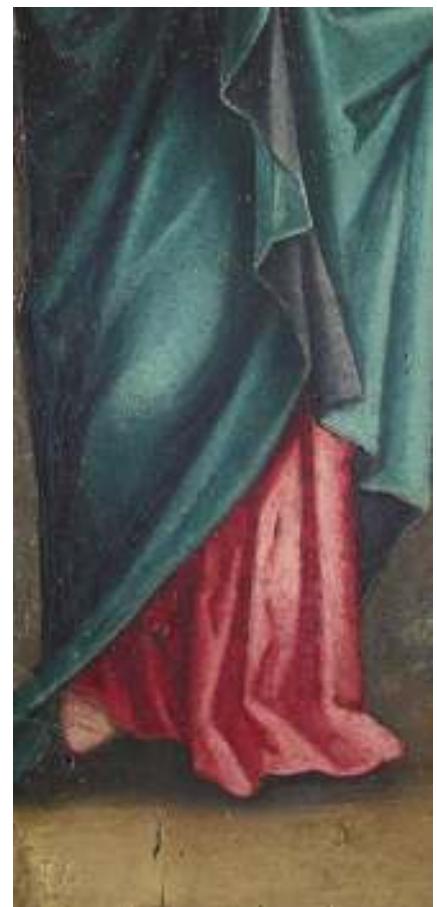
Deux parties du panneau avant intervention, après masticage et vernissage  
puis après retouche.

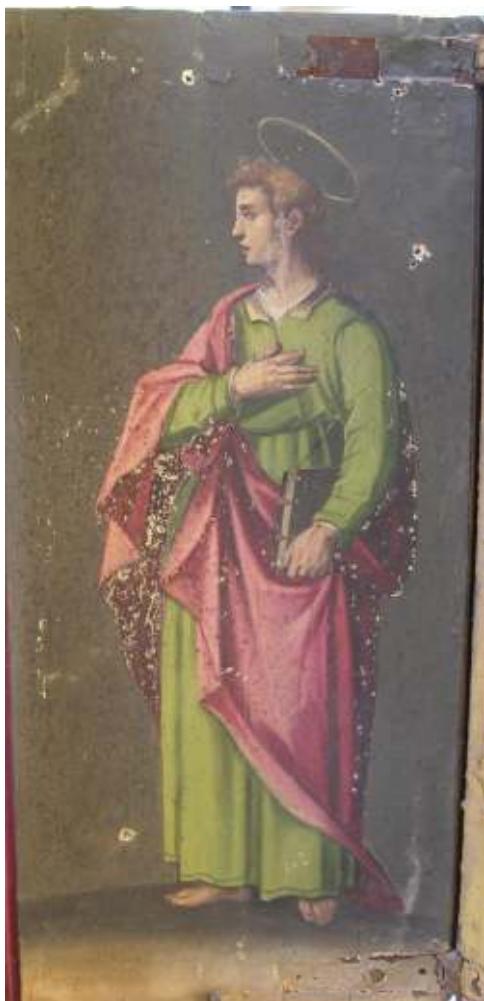
Le panneau avant intervention.

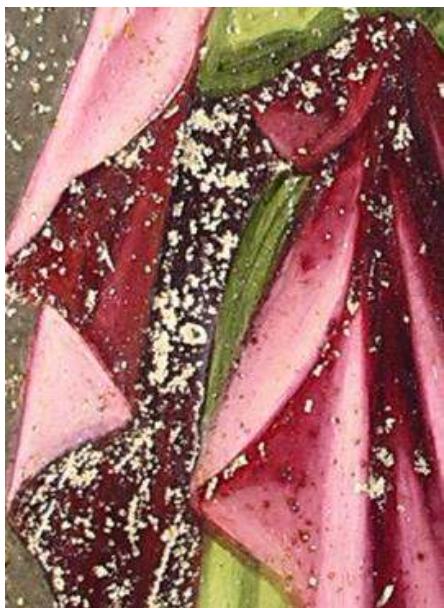
**- Des clivages apparaissent sur les peintures intérieures dextre et senestre.** Ces clivages concernent les laques sur le manteau de la Vierge et celui de saint Jean en face (clichés ci-dessous). Une étude approfondie sera nécessaire pour déterminer la cause de ces clivages laque rouge/préparation, cause qui a peut-être un lien avec les craquelures prématuées visibles dans ces zones. La laque employée sur le Christ en gloire est d'une couleur différente et elle ne présente pas ce type d'altérations.

Détail des lacunes spécifiques des laques rouges (clivages dans les zones où la laque est la plus concentrée).

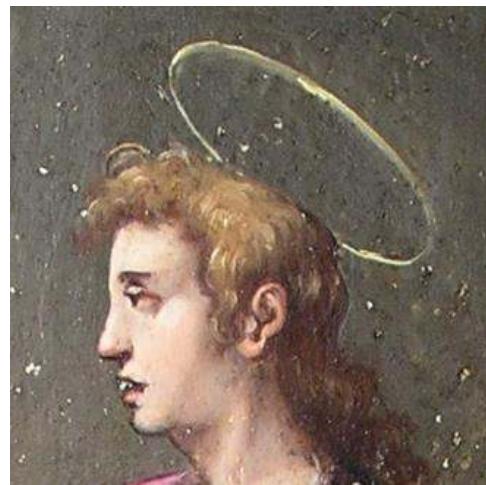
Détail de la tête de saint Jean après nettoyage.

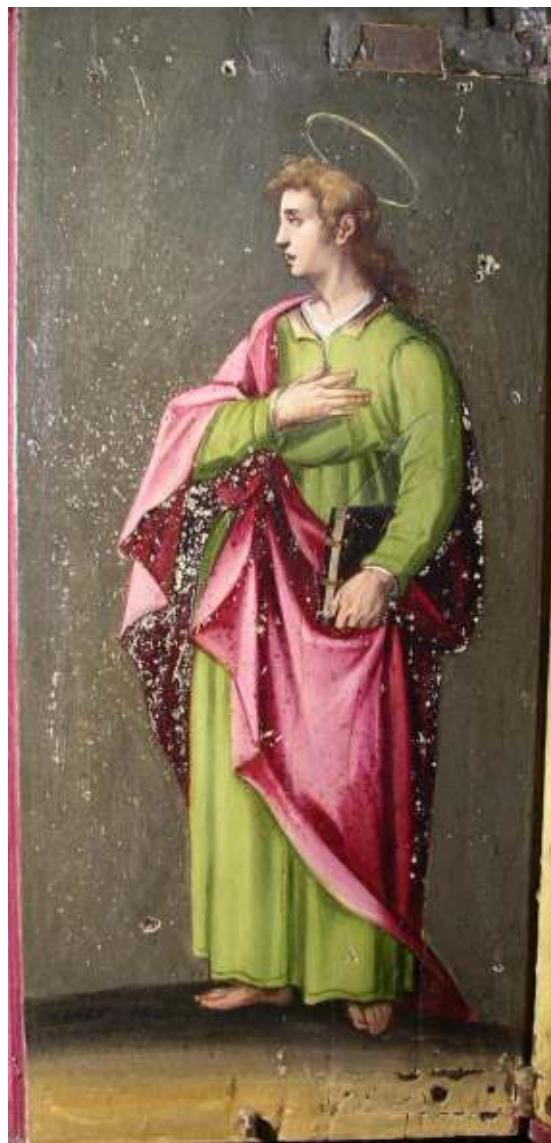
Le panneau saint Jean après nettoyage, masticage et vernissage.

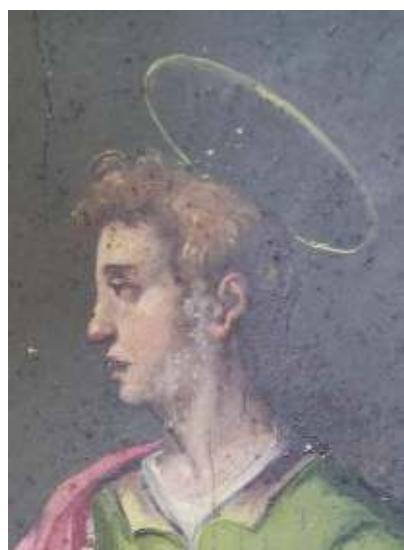
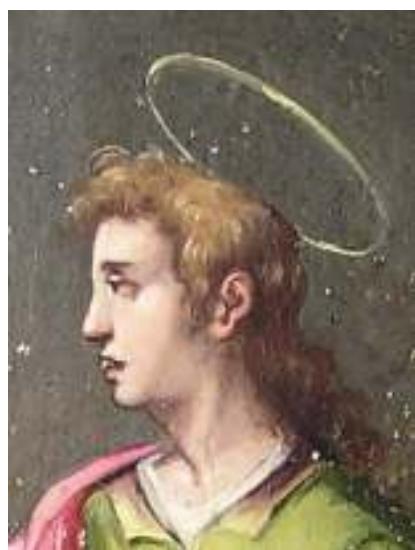
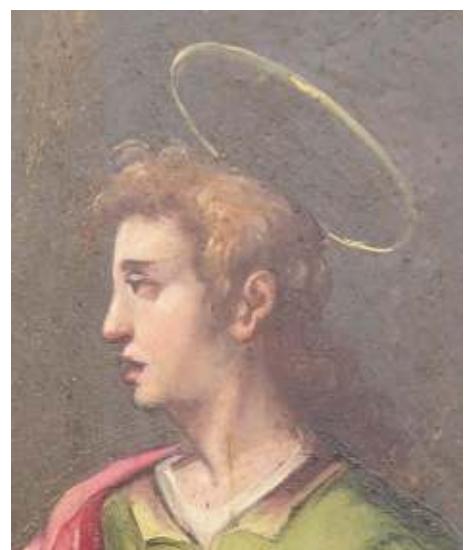
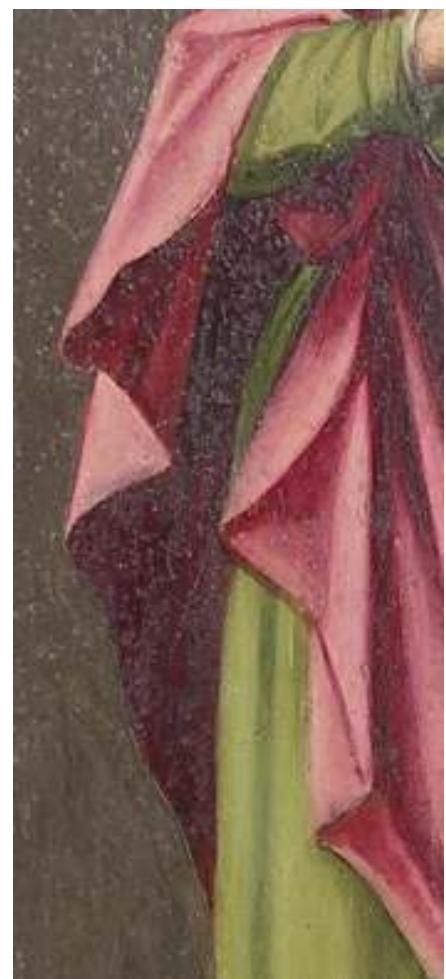
Deux zones du panneau avant intervention, après masticage et vernissage  
puis après retouche.

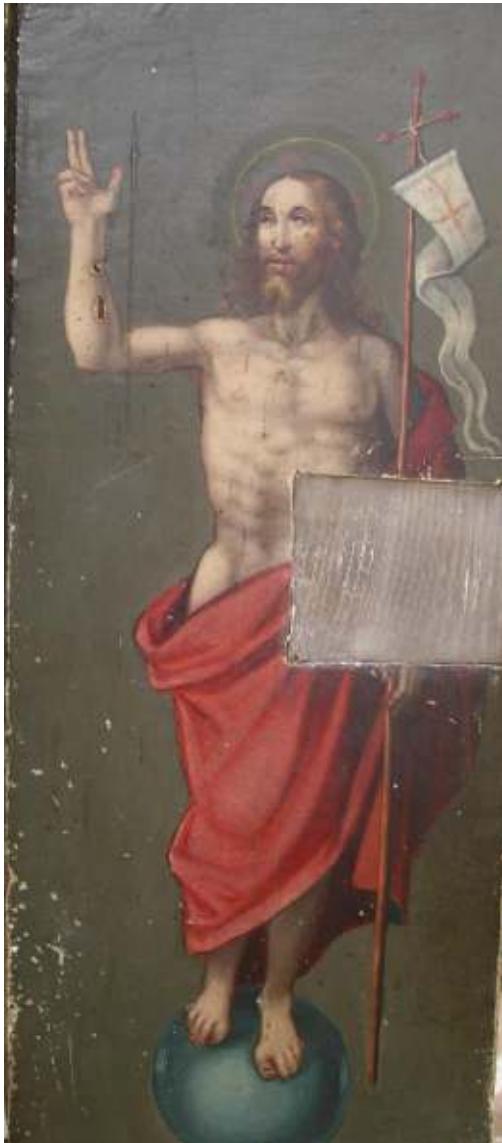
Le panneau avant restauration

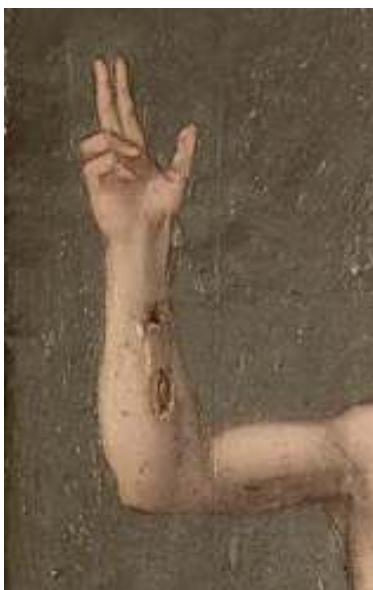
Le bras du Christ après élimination des coulures et projections de cire.

Ci-dessus, nettoyage en cours (zone située sous les pointillés)

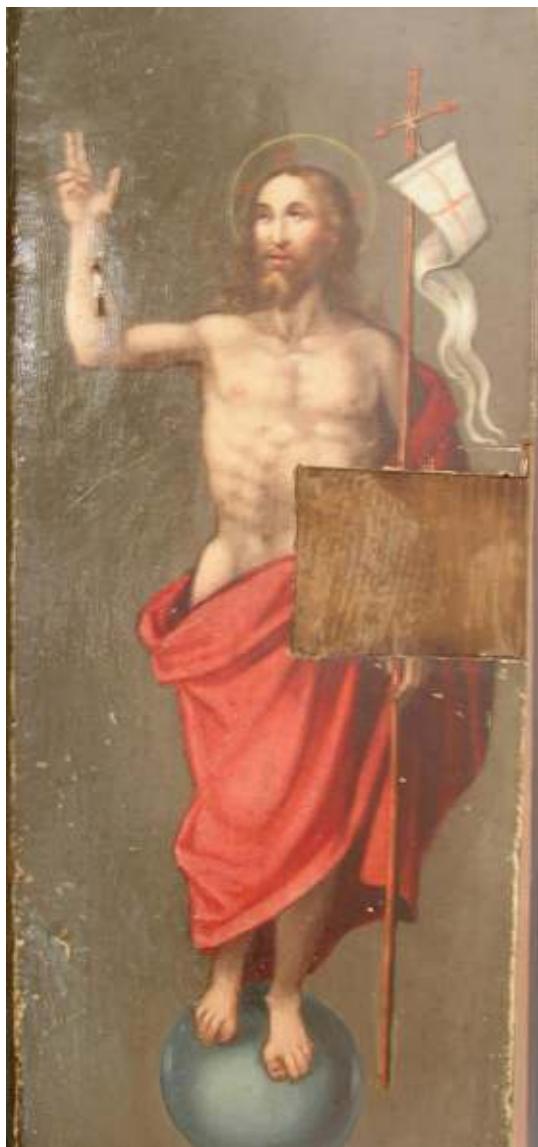
Le panneau après nettoyage, masticage et vernissage

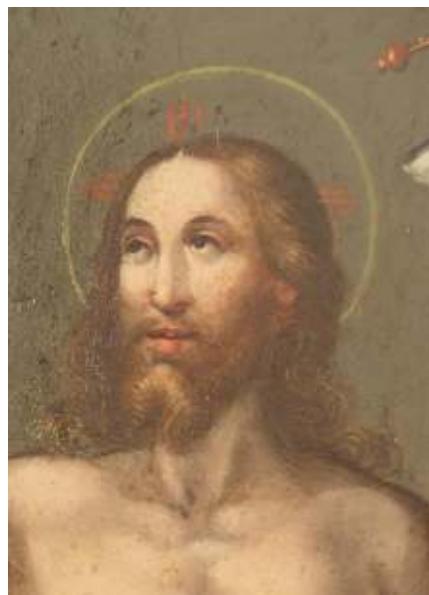
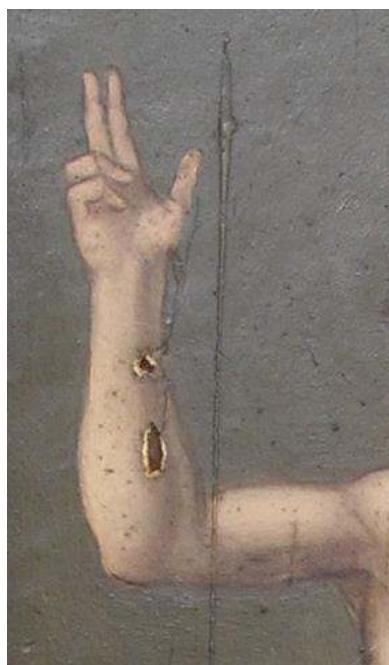
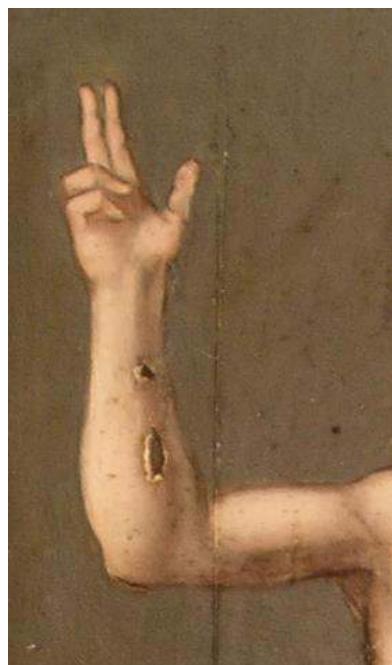
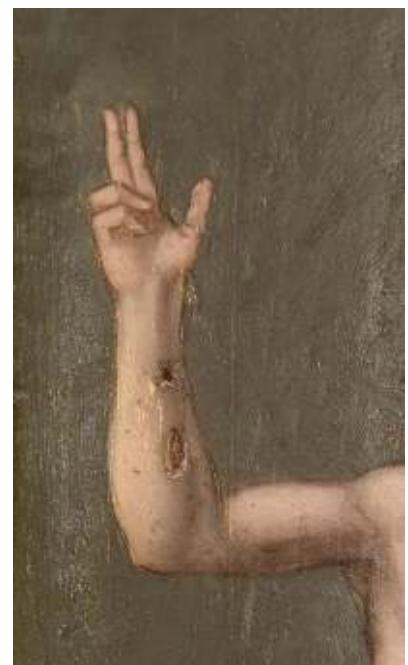
Le panneau de **Christ en gloire** avant restauration  
puis après intervention

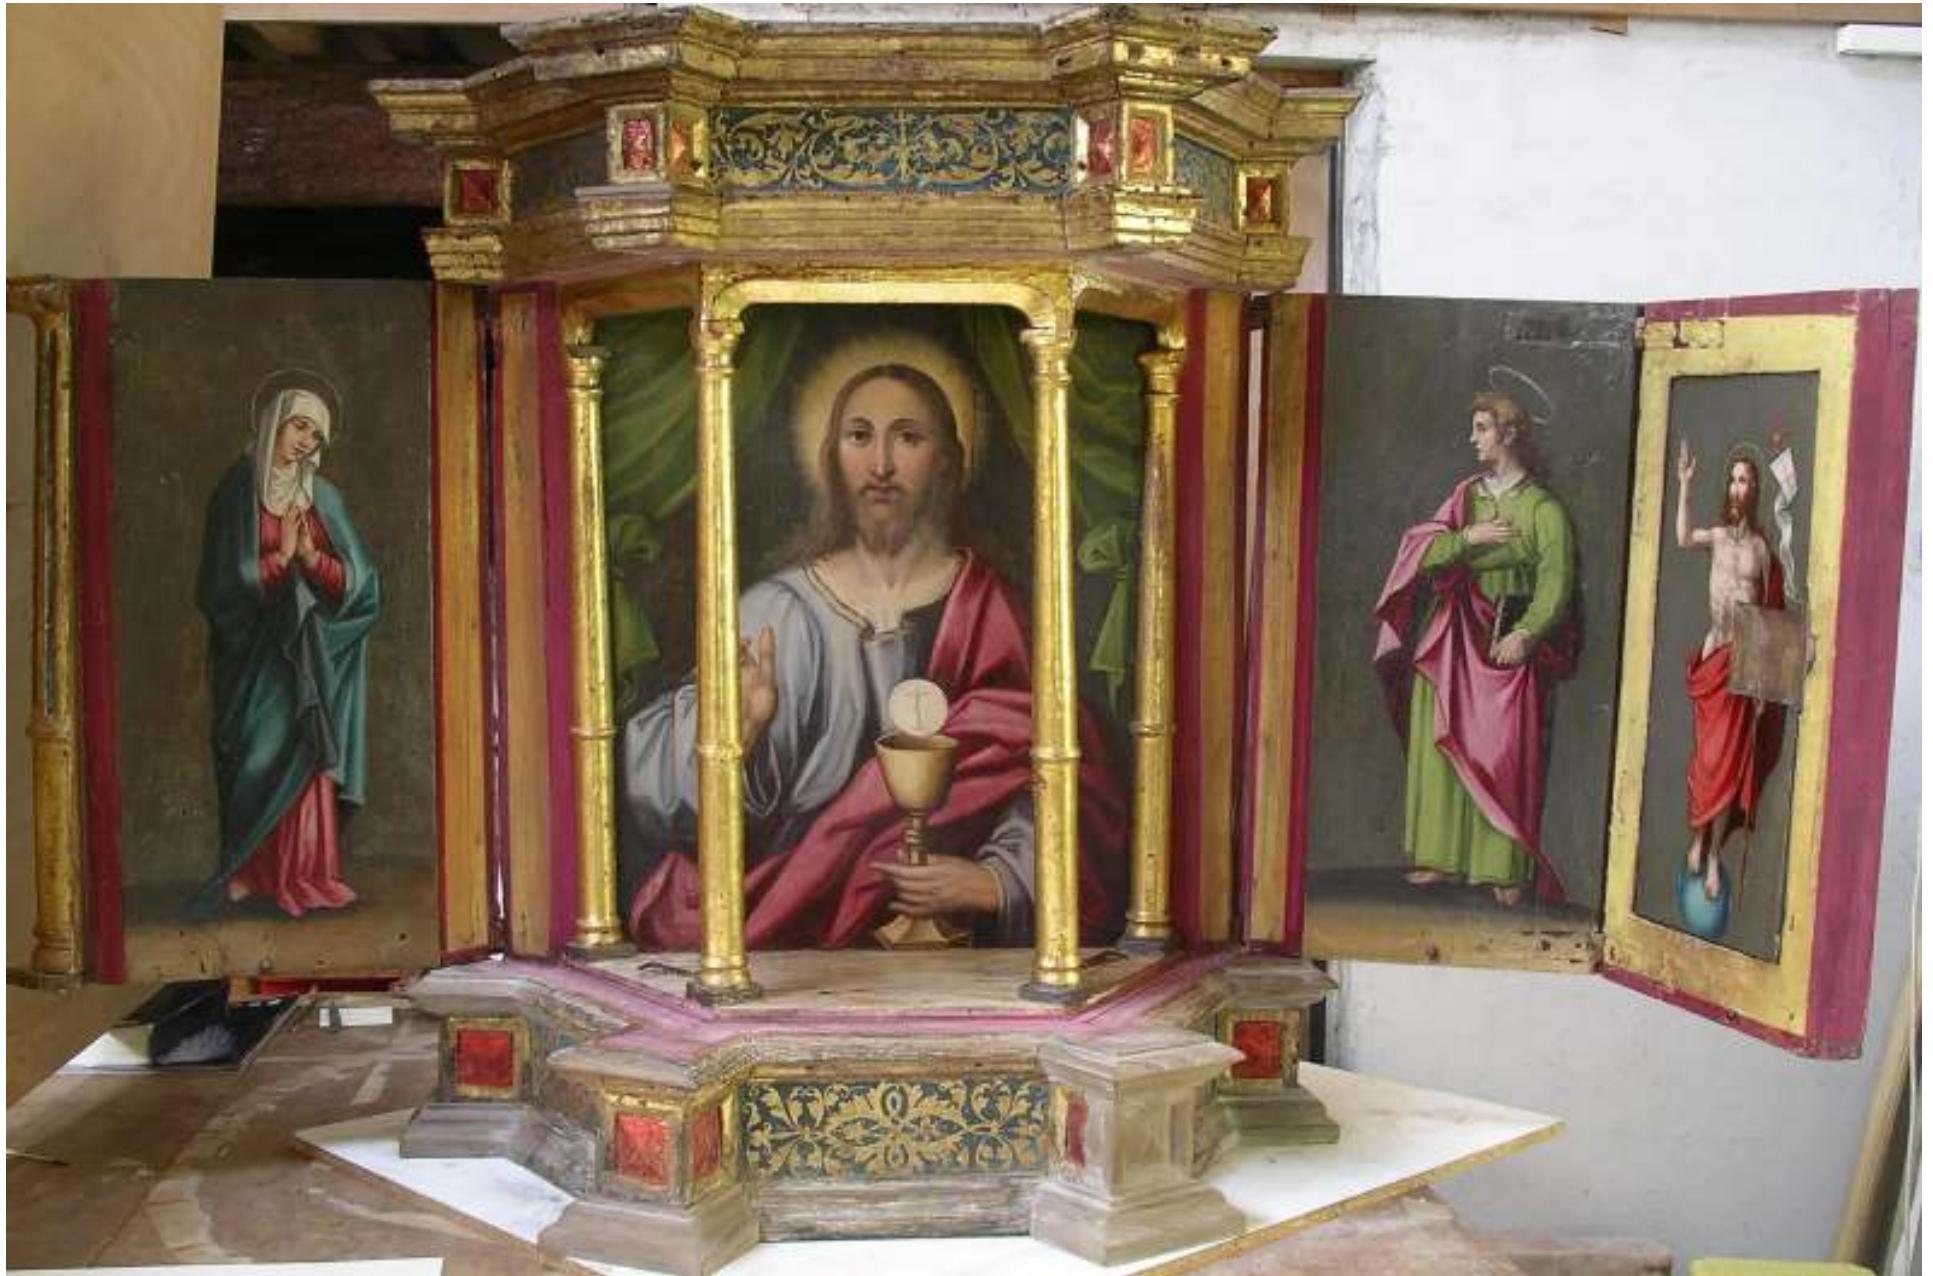
Le tabernacle ouvert après restauration
