RAPPORT D'INTERVENTION

Localisation : Maison du Patrimoine

Sujet : **26 éléments démontés du plafond Viccars (lot n°2)**

Sujet : **Partie d'un plafond à caisson situé dans l'ancien presbytère (lot n°3)**

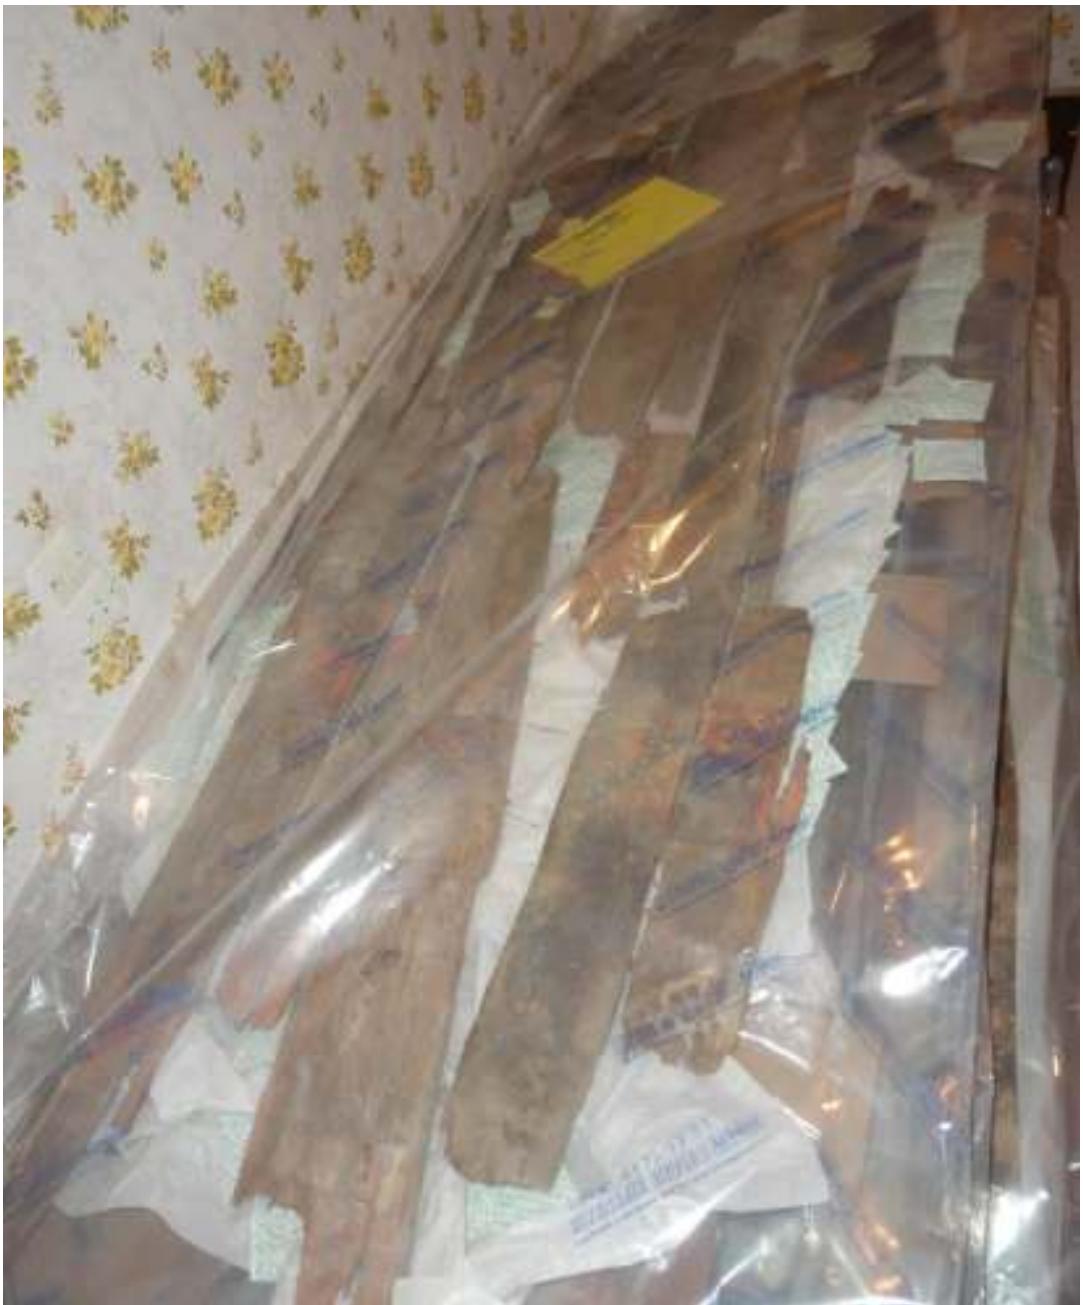
Les planches lors de leur traitement d'anoxie réalisé par une autre équipe avant notre intervention.

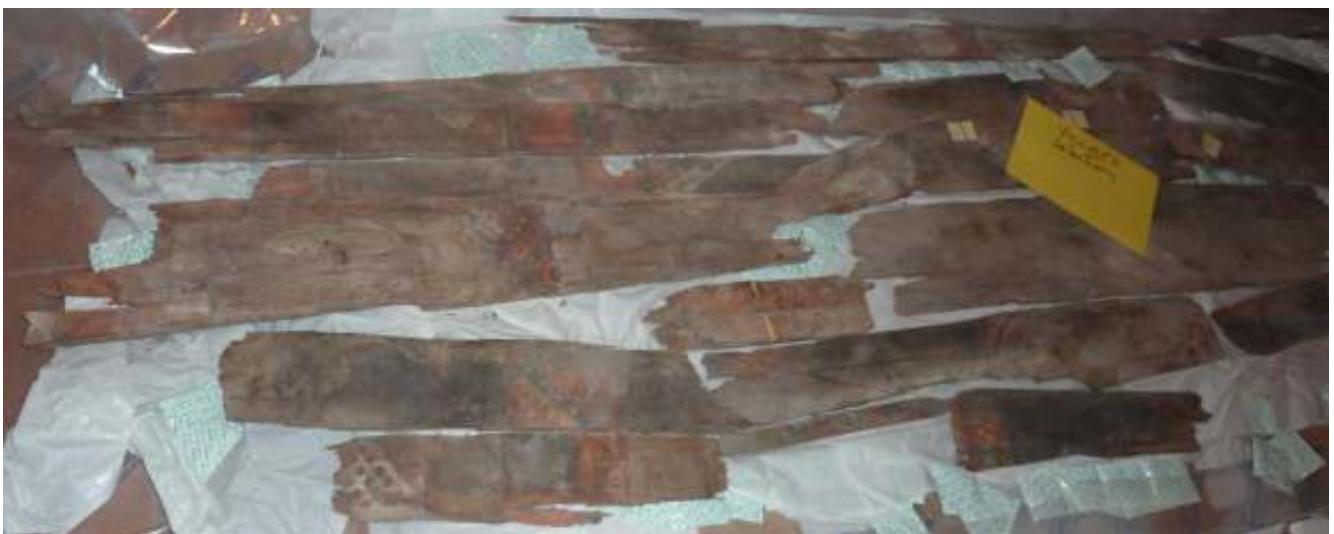
Les planches après déballage et avant leur départ pour notre atelier.

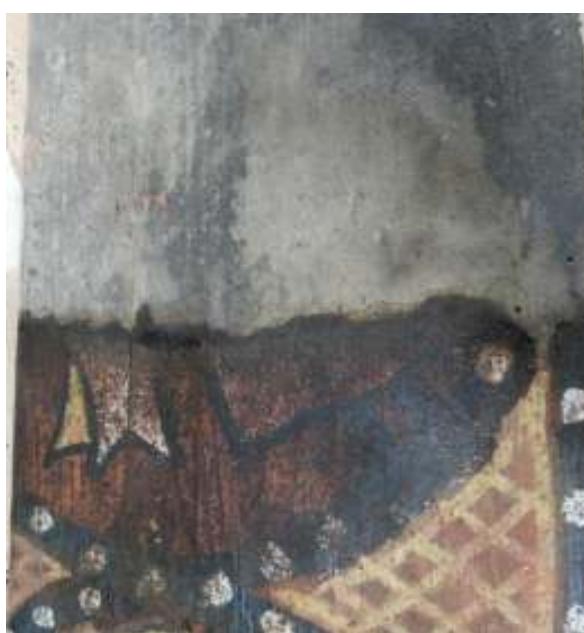
1 : Planche des rois

(planche tournée vers le bas : dépôt de suie)

La planche des rois avant puis après nettoyage (275 x 28 cm).

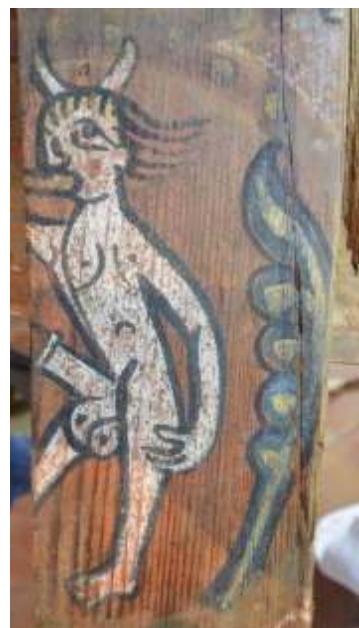
Détail d'un diabolotin après nettoyage.

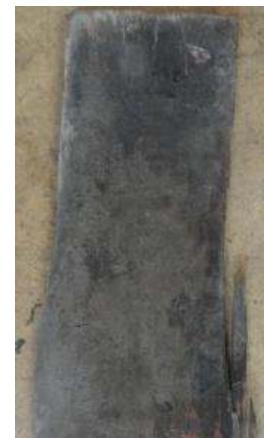
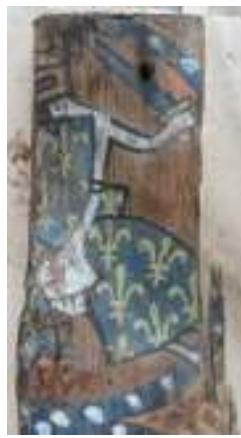
Le roi de France avant
puis après traitement.

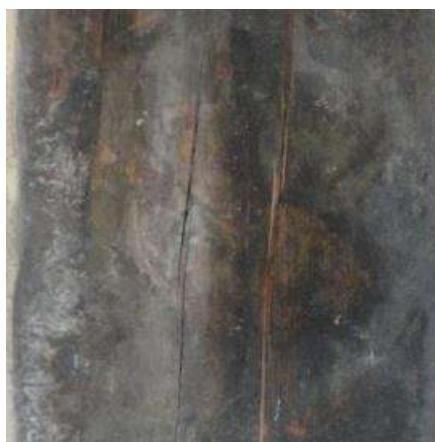
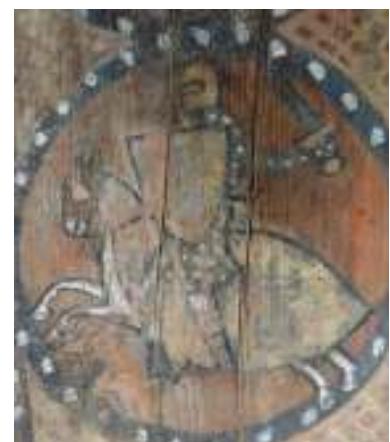
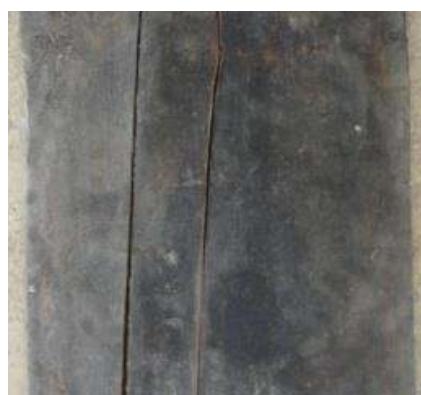
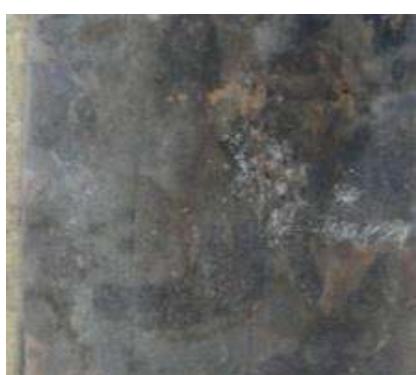
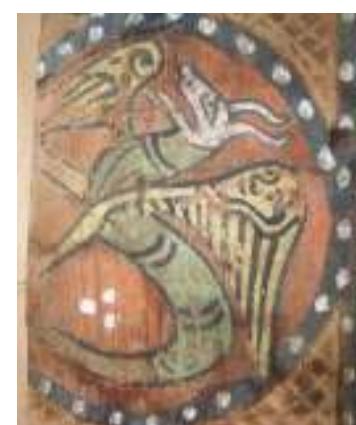
Quatre détails de la planche avant puis après restauration

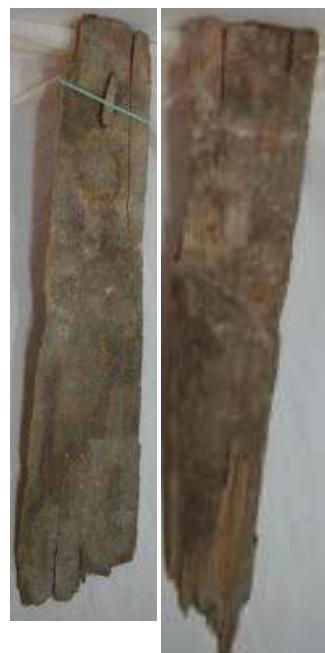
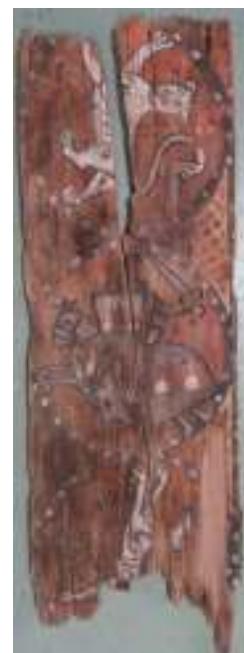
3 : Planche des chevaliers n°1

Fragments appartenant à la même planche, non replacé et collés pour l'instant. (86 x 26cm)

Fragment principal de la planche des chevaliers n°1 avant puis après nettoyage. Un petit fragment positionnable n'est pas collé pour l'instant (270 x 28cm).

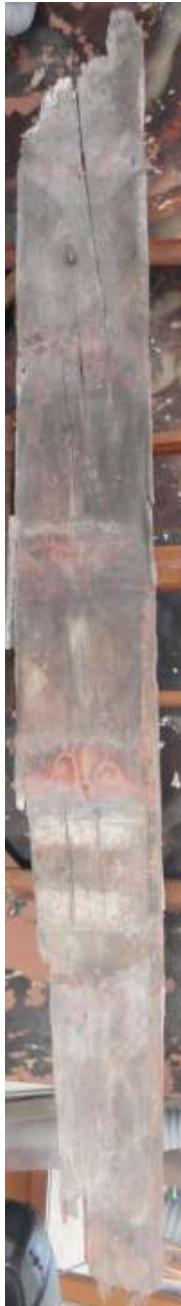
5 : Planche des blasons

(planche tournée vers le haut : encroûtements)
Assemblage de trois fragments séparés, le dernier en bas n'a pas été collé pour l'instant

Nettoyage en cours de la planche

Les fragments vus avant restauration puis après recollage du second fragment et nettoyage. Le troisième fragment du bas n'est pas recollé pour l'instant (438 x 29cm).

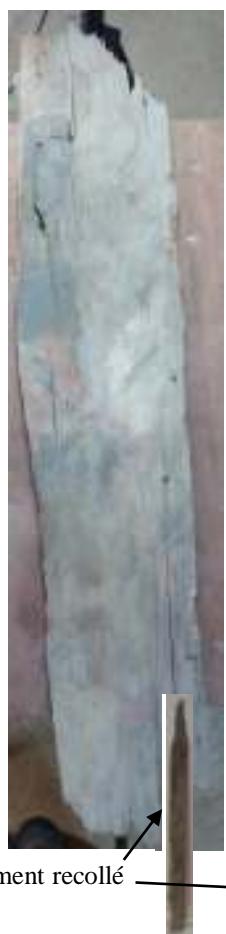
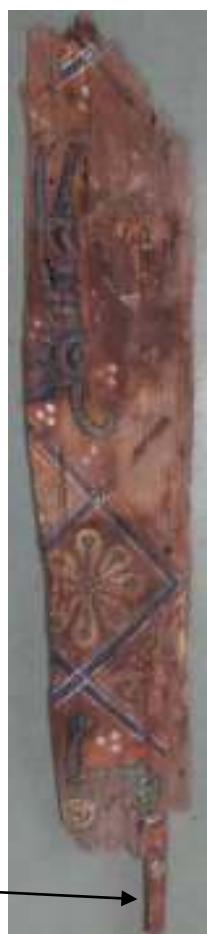
7 : Planche des grandes scènes

(Planche tournée vers le haut. Une partie comporte des encroûtements tandis que le reste est recouvert de dépôts de suie)
Cinq fragments séparés, deux seulement sont collés.

Deux fragments vus avant puis après nettoyage.

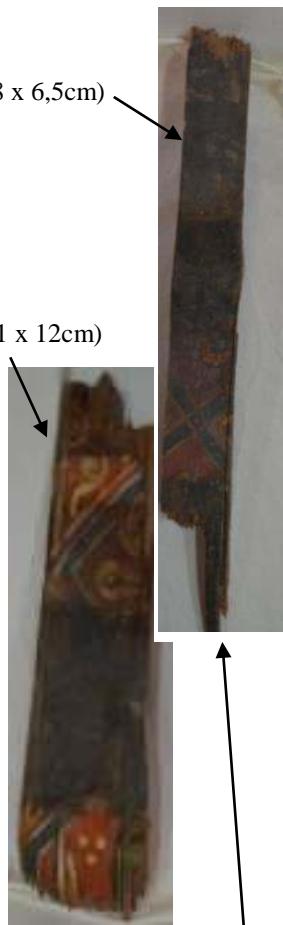
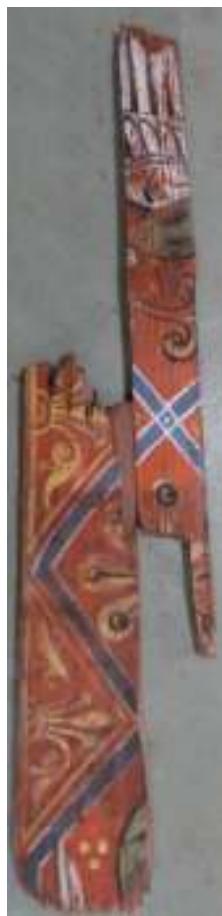
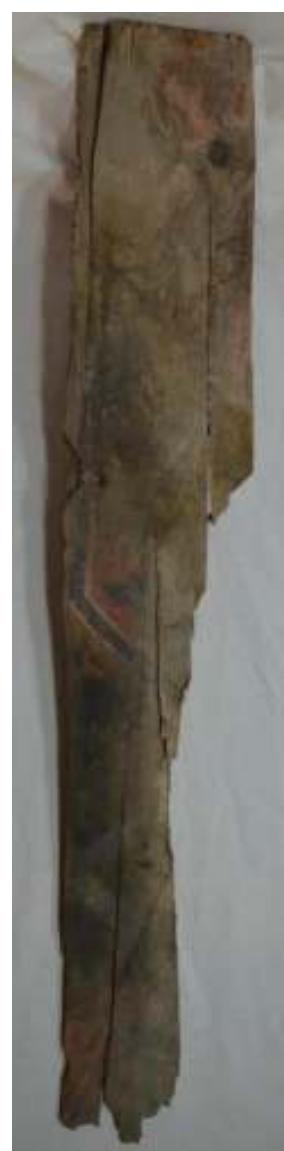
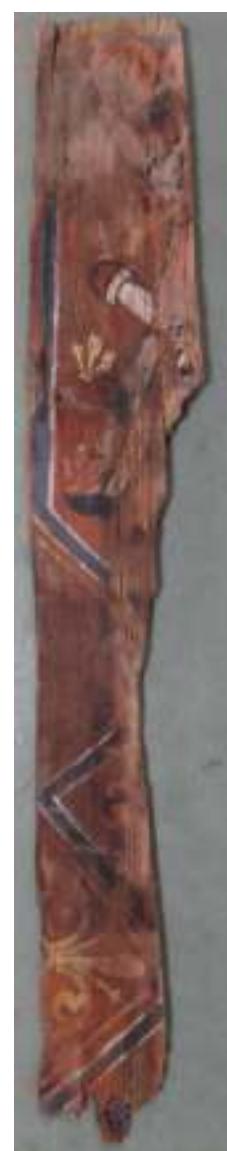
Fragment repositionné mais non collé.
Même fragments avant puis après
nettoyage.

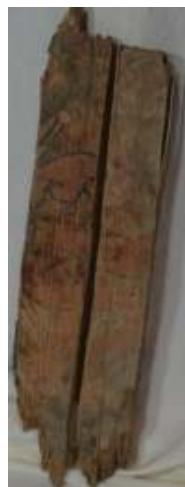
8 : Planche avec motifs décoratifs n°1

Troisième fragments avant puis après
restauration. et nettoyage.
